Relación y contraste de lo ibérico en la iglesia Santiago de Curahuara de Carangas en Oruro (Bolivia)

Relationship and contrast of the Iberian in the Santiago de Curahuara de Carangas church in Oruro (Bolivia)

Dra. Arq. Josefina Leonor Matas Musso

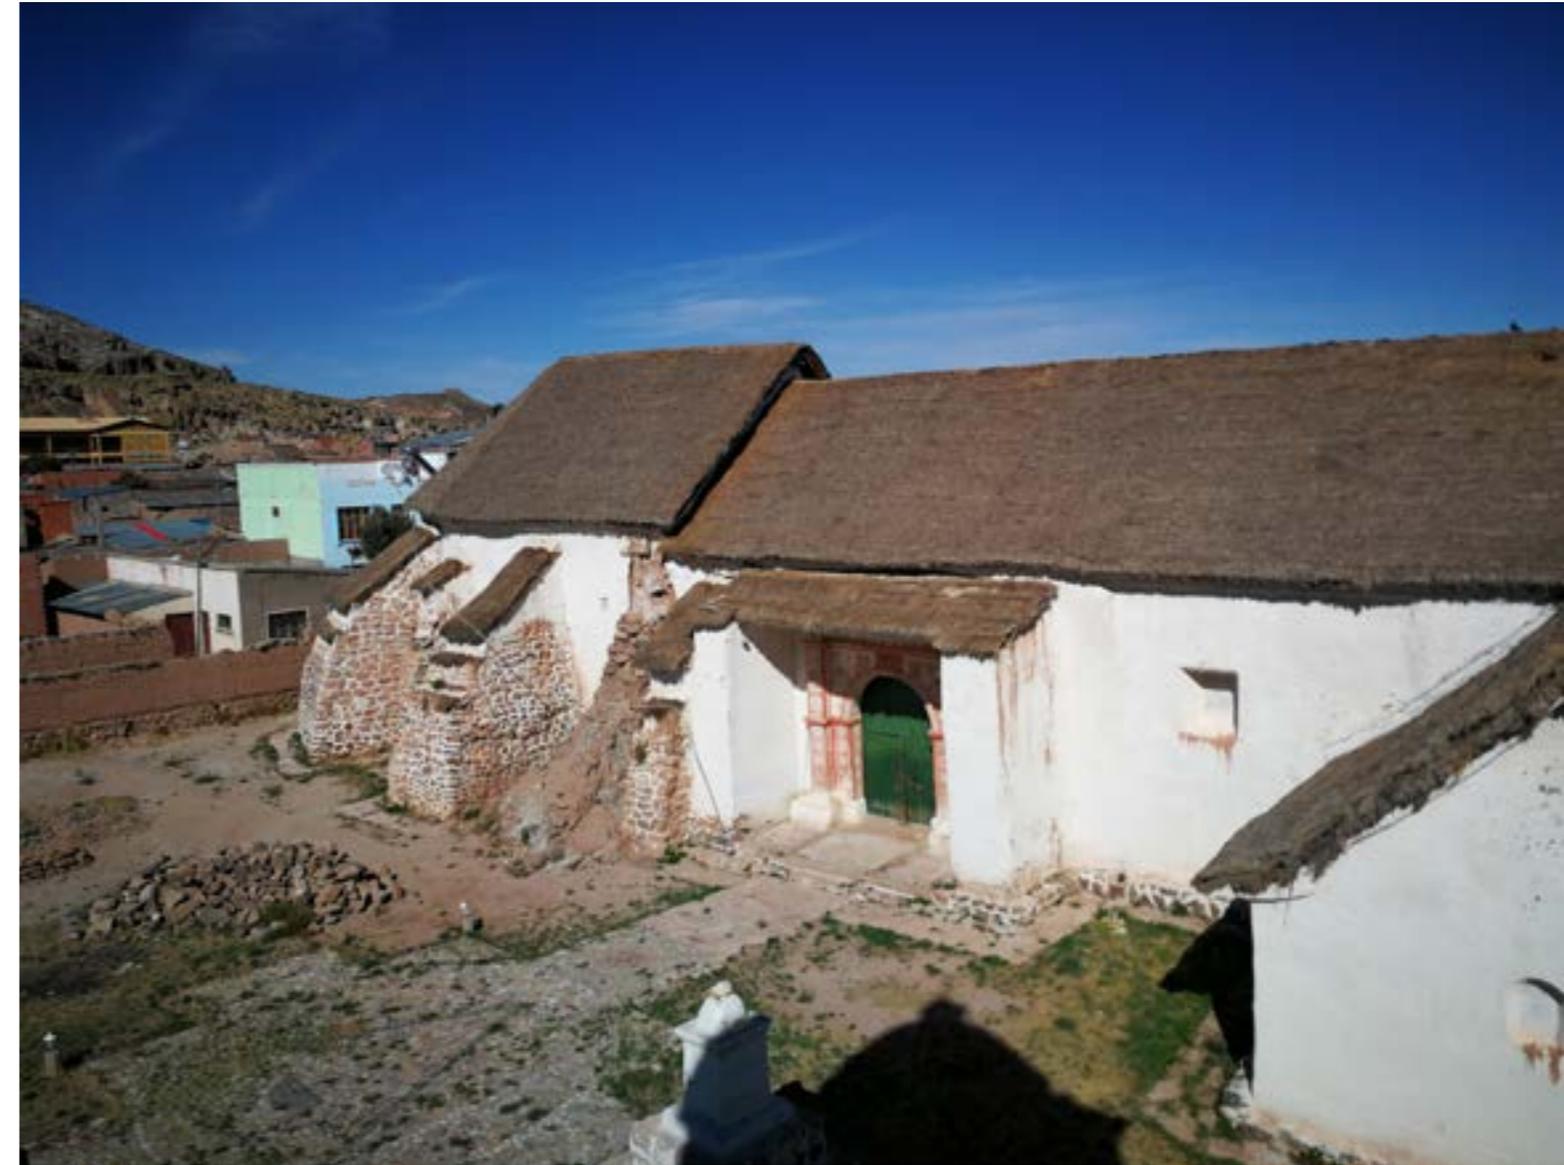
Figura 1. Vista de la iglesia Santiago de Curahuara de Carangas

En cuanto a la tecnología, la iglesia está construida con paredes de adobe y techo de paja, materiales del lugar. Exteriormente está rodeada de contrafuertes y presenta dos torres, también de barro. Por causas de asentamientos, ya sea por sobrepeso de la cubierta de paja y entortado de barro (que en un principio era de teja) y/o problemas de suelos, los muros sufrieron grietas de distintas profundidades y riesgos, por ello en el transcurso de los siglos se fueron añadiendo contrafuertes ciegos y en otros casos contrafuertes con arbotantes (Matas Musso, 2011, p. 71).

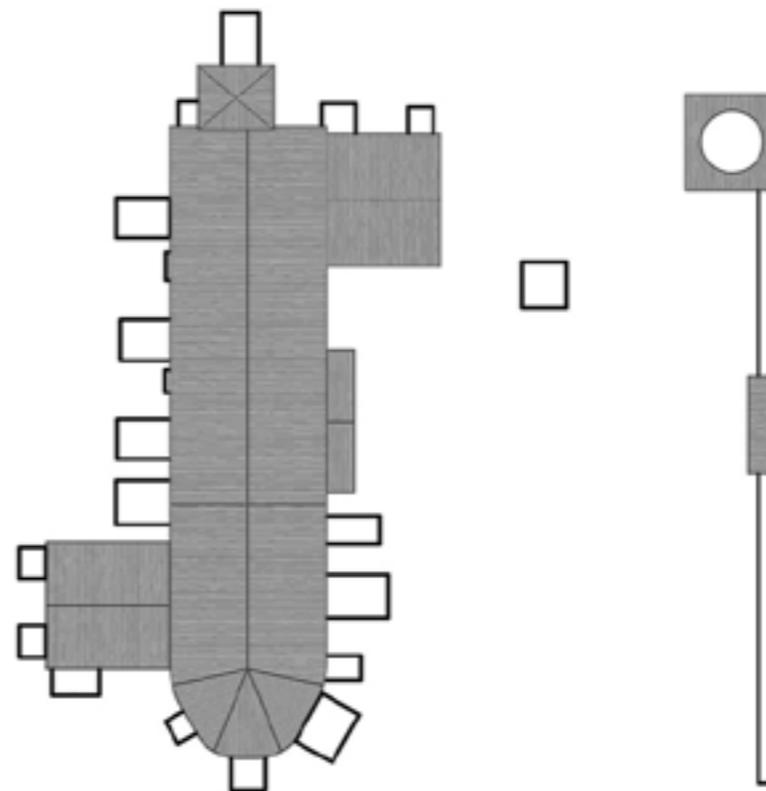
Figura 3. Planta de techos de la iglesia Santiago de Curahuara de Carangas

Curahuara es una iglesia de nave única, presbiterio ochavado, sacristía y baptisterio adosados a la nave, coro en forma de “U” de adobe, torre campanario exenta -aunque se ve una anterior adosada-, atrio y miserere, no se observan las posas aunque seguramente las tenía: “...puede suponerse que estas eran fabricadas provisionalmente para fiestas como el Corpus Christi, tal es el caso de Laja y Tiwanacu” (De Mesa y Gisbert, 1997, p. 152). La portada es de estilo purista policromada en rojos y verdes, exteriormente está rodeada de gruesos contrafuertes. Interiormente está totalmente decorada con pintura mural (Figura 3)

Sin embargo, la práctica de añadir contrafuertes no ha dado los resultados esperados por dos razones fundamentales. La primera tiene que ver con la razón de ser de estas estructuras que funcionan como fuerza opositora y de estabilidad ante cargas laterales, propias de los templos europeos cuyas cubiertas están resueltas con arcos. La segunda tiene que ver con añadir cargas verticales, transmitidas por los elementos de anclaje y entrabe con los muros existentes; estas cargas adicionales, más que coadyuvar a mantener la estabilidad de los muros, generan fisuraciones nuevas por cargas verticales excesivas.

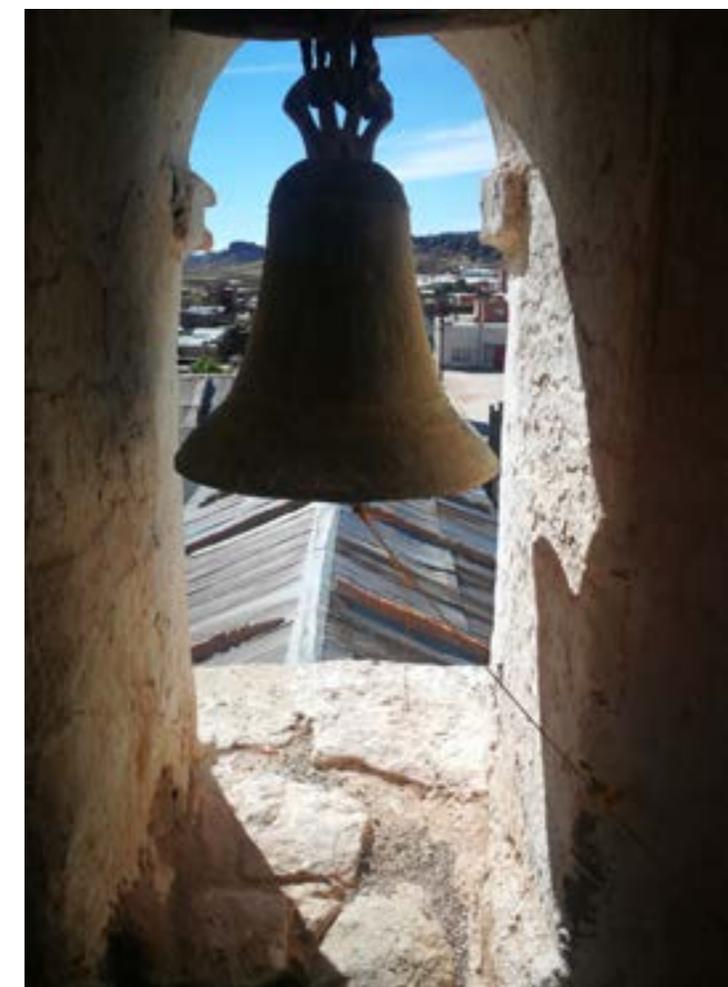
Figura 4. Detalle del campanario

Morfológicamente responde a sus funciones interiores, se destaca la ubicación del primer campanario adosado en forma renacentista, recordando la ubicación del minarete y constituyéndose en un hito urbano.

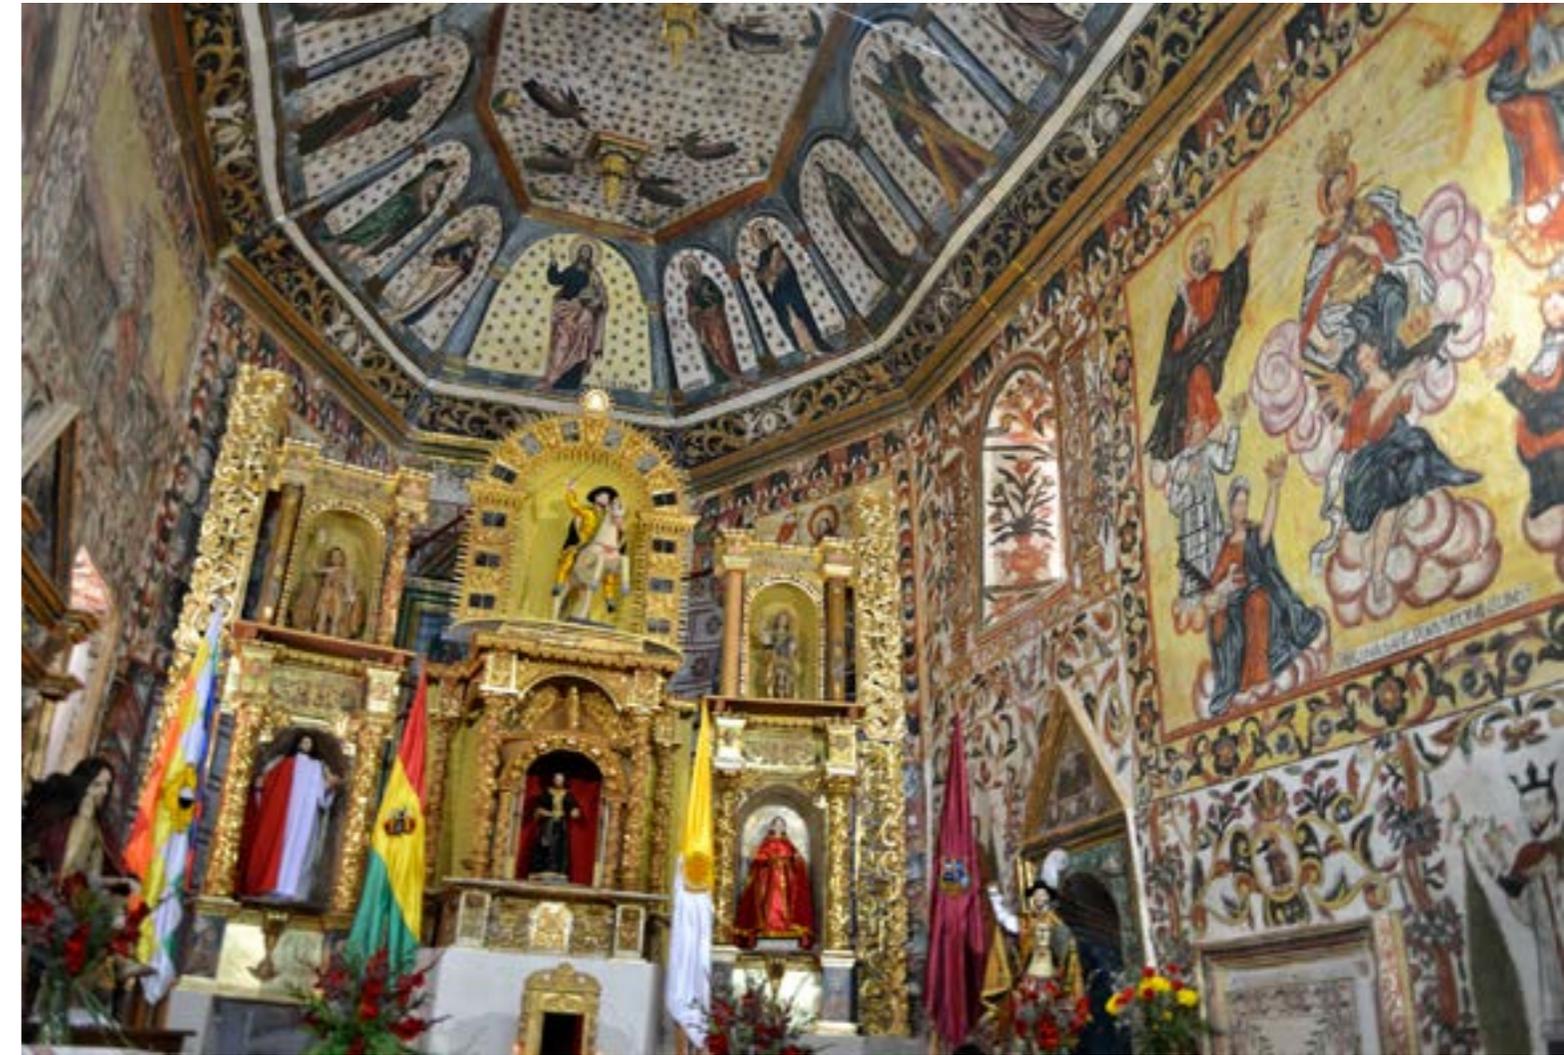
Figura 7. Vista del presbiterio y detalles.

La parte más antigua es la del artesón que cubre el presbiterio con la temática de Cristo triunfante rodeado de los apóstoles. Todas las figuras son muy esbeltas respondiendo al gusto manierista de la época. El conjunto busca mostrar la gloria de Cristo resucitado en todo un cielo estrellado, también son antiguas las dos composiciones sobre el arco triunfal ... La pintura de los muros tanto de la nave como del presbiterio, parecen más modernas excepto la Magdalena y San Jerónimo que pueden adscribirse al 1608. ... En el presbiterio se observan composiciones dieciochescas de factura francamente popular. Sobre la nave los murales son de idéntica factura, al parecer sobre todo 'El Juicio' y la 'Ultima Cena' han sufrido repintes en el S. XIX que han oscurecido la pintura (De Mesa y Gisbert, 1997, p.283).

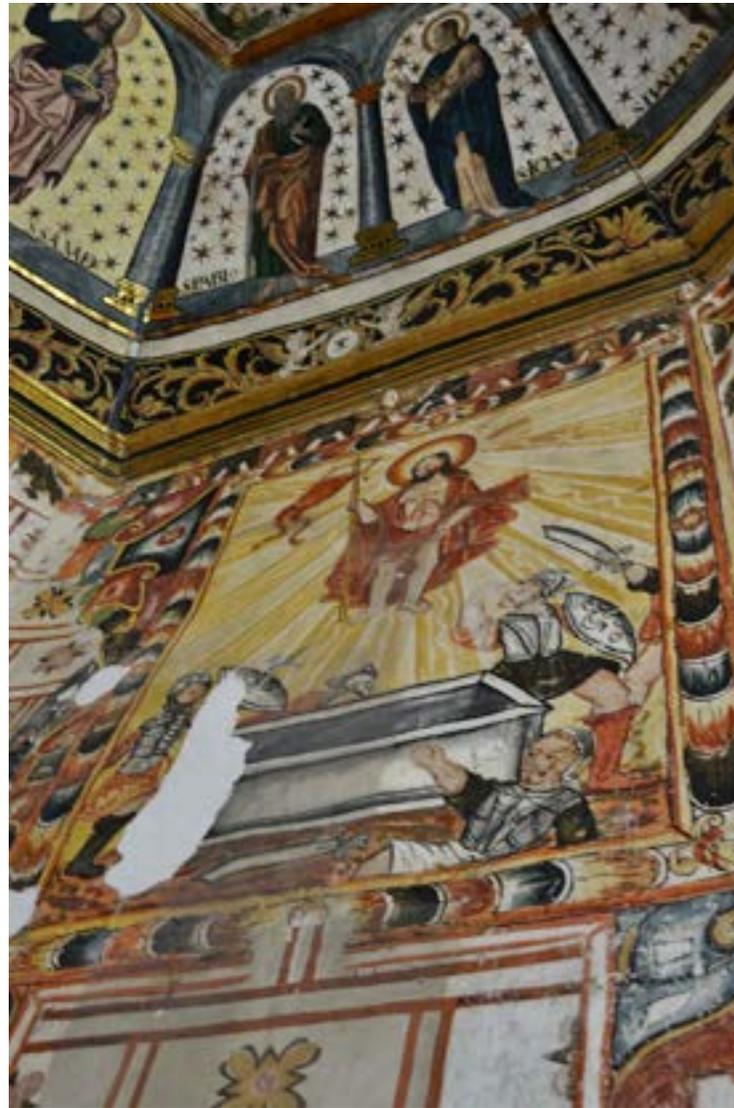
Figuras 8 y 9. Vista del presbiterio y detalles.

El coro en su diseño arquitectónico tiene ciertos aires al Palacio del emperador de Estambul y en su decoración muestra un ajedrezado árabe junto a flores y jarrones. En el fondo se encuentra la pintura del Sagrado Corazón. La sacristía tiene una decoración de salón en base a pavos reales, pájaros y floreros. En el Baptisterio tenemos una compleja composición netamente catequética. “Tanto el coro, como la sacristía y el baptisterio muestran una alegría y una frescura propia del barroco dieciochesco” (De Mesa y Gisbert, 1997, p.282). En el almizate el sol y la luna sobre cielo estrellado con el Espíritu Santo y poblado de querubines, en los faldones escenas del Antiguo Testamento.
