Génesis y desarrollo arquitectónico del Palacio de la Moneda de Chile

Antecedentes para un estudio y aplicación práctica de un plan maestro

Dr. Arq. Gunther Suhrcke Caballero

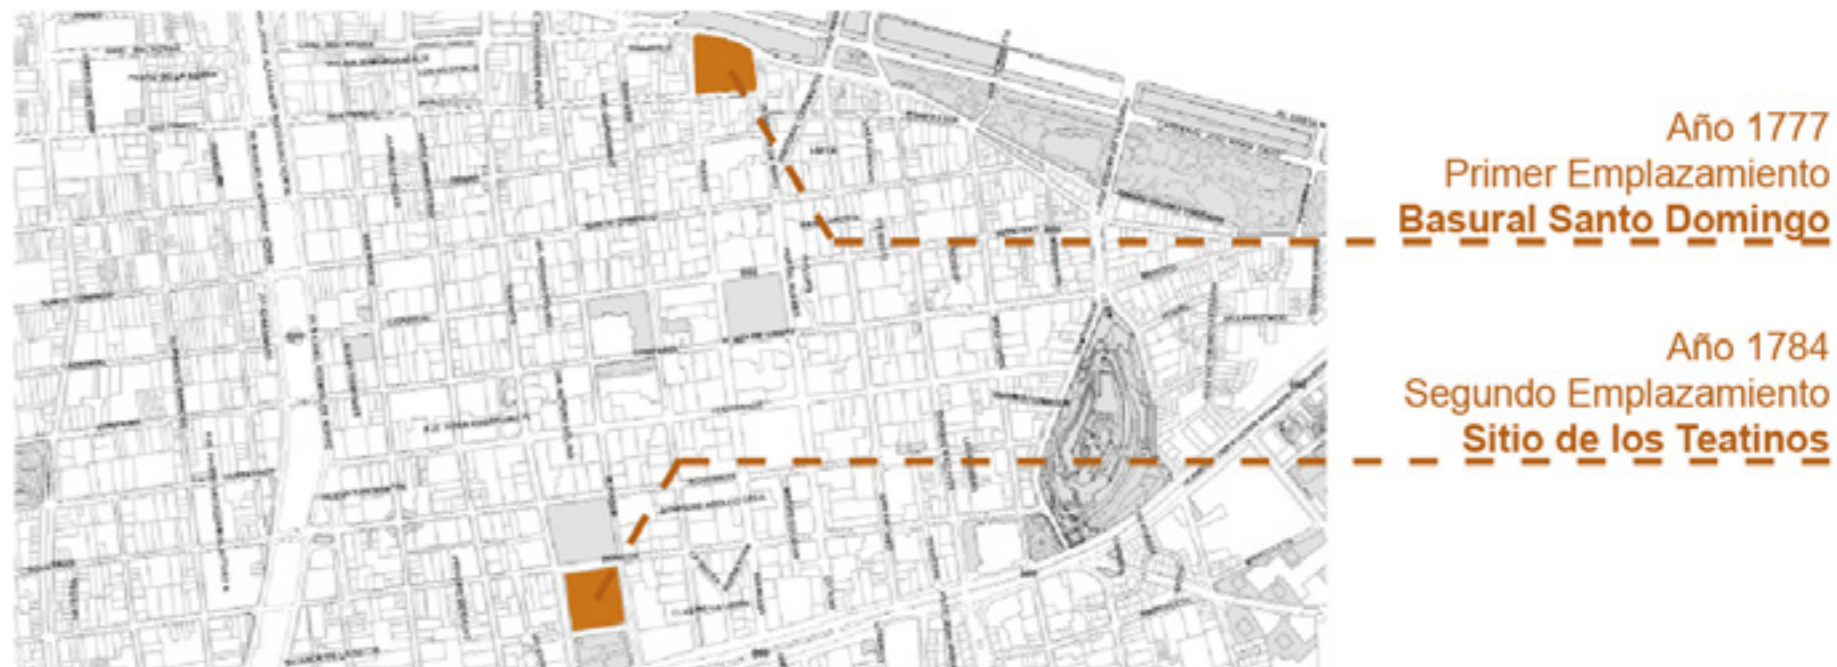
Figura 3.

Las obras continuaron sin mayores problemas hasta 1799, año en que Toesca fallece, asumiendo la dirección de la fábrica el ingeniero Agustín Caballero, autor de los planos más longevos de la institución, correspondientes al estado de avance en dicho momento (Figura 2 y 3), dando cuenta de que se encontraba casi finalizada, faltando solo terminaciones (Greve, 1938). Su inauguración ocurrió en 1805, aunque el edificio no se encontraba terminado (Alegría et al., 1983). (Figura 4)

comenzar la construcción en 1777 (Greve, 1938). El 2 de junio de 1780, el presidente Jáuregui contrata al arquitecto italiano Joaquín Toesca para realizar el proyecto y posterior obra (Guarda, 1997). (Figura 3)

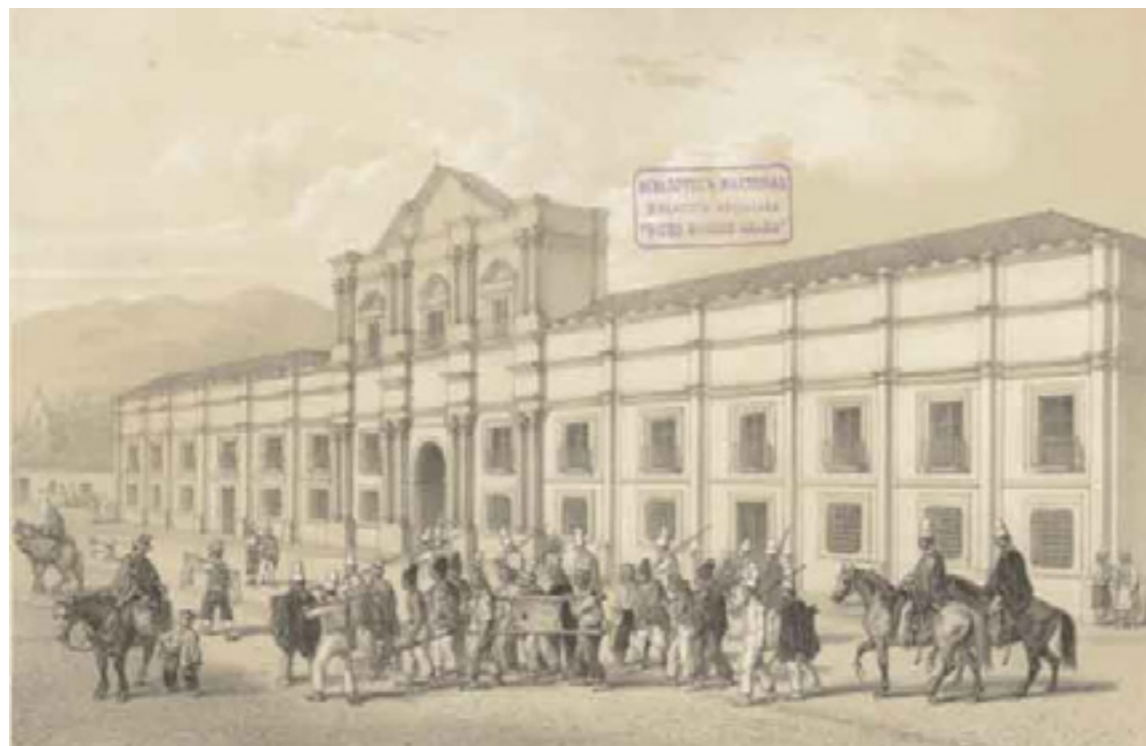
Figura 5.

El edificio prosiguió con su uso para la amonedación sin mayores complejidades o modificaciones al proyecto de Toesca hasta el terremoto de 1822, movimiento telúrico que causó estragos en el nivel superior, donde se desplomaron varias de los adornos de la parte alta del exterior, por lo que se decidió retirar todos los elementos restantes, aliviando el peso a la estructura. Se procedió al reemplazo de todo el antepecho por una balaustrada de madera, para terminar el pórtico con una estructura ligera. Esta se puede considerar como la primera restauración que sufrió la Casa de Moneda. Posteriormente se procedió a reemplazar la balaustrada por tableros de madera como remate superior, lo que se puede apreciar en la figura 5 (Guarda, 1997). (Figura 5)

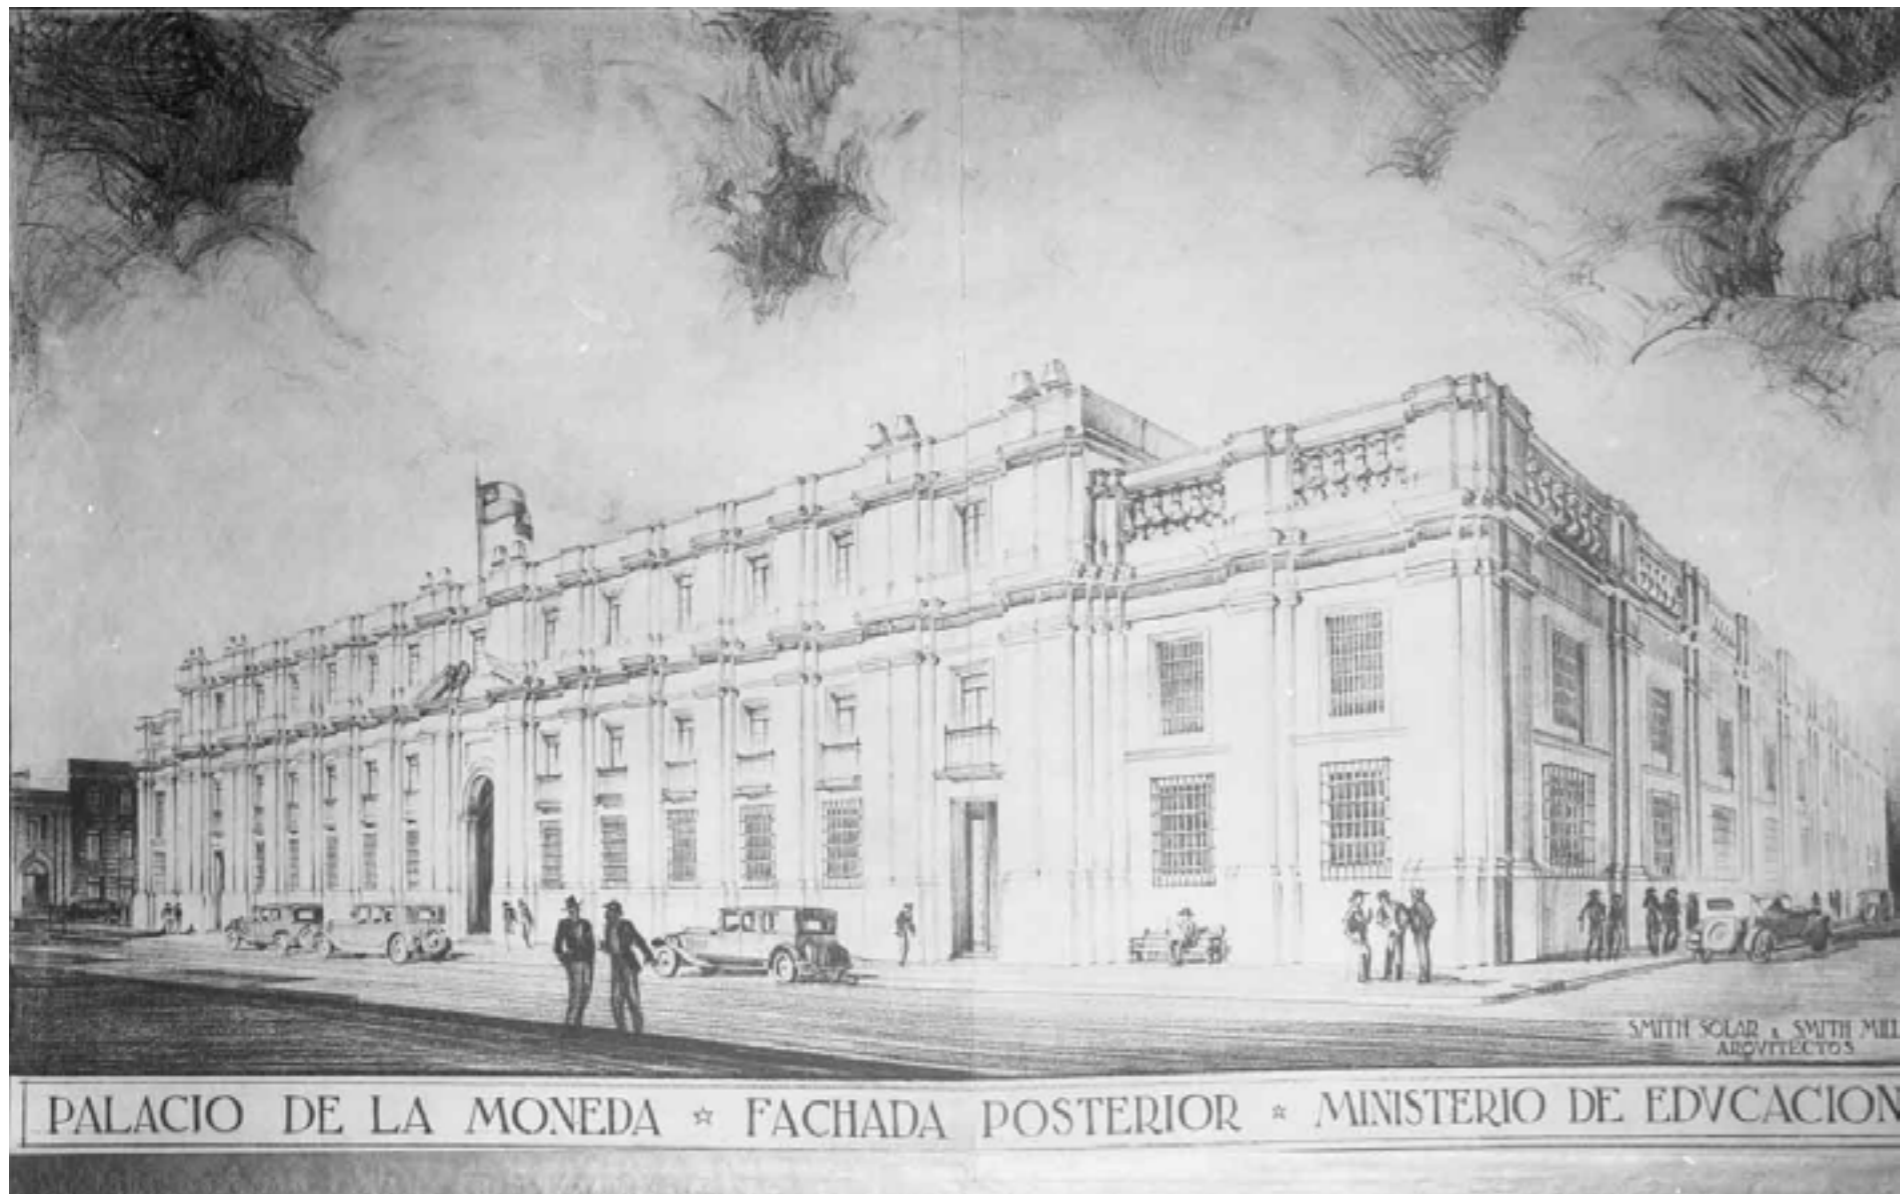
Figura 8

Es en esta época cuando se da término a las labores de acuñación en el inmueble, potenciando su carácter de sede de gobierno (Alegría et al., 1983). El proyecto desarrollado se puede apreciar en la figura 8. (Figuras 7 y 8)

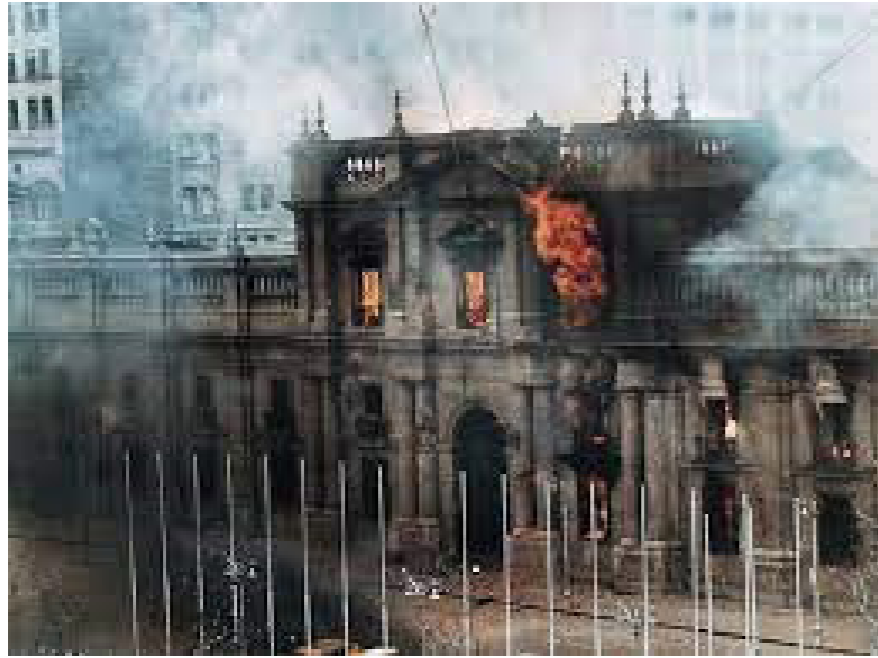
Figura 9.

La segunda gran intervención se ejecutó tras el bombardeo del 11 de septiembre de 1973 (Figura 9), fecha en la que se procedió con la reconstrucción y restauración integral del Palacio de La Moneda, proyecto a cargo de los arquitectos Rodrigo Marqués de la Plata, Hernán Rodríguez y Jorge Swinburn. Los arquitectos se centraron en recuperar el proyecto neoclásico original de Toesca, de tal forma que

fue necesario unificar los espacios intervenidos y apegarse a los circuitos diseñados por el italiano (Oliva, 2017). Para otorgarle rigidez a la edificación, se procedió a la incorporación de losas de hormigón en forma de H en las cuatro esquinas (Valencia, 2018). Debido a los graves daños causados por el bombardeo, esta intervención responde a acciones de carácter estructural y estilístico. (Figura 9)

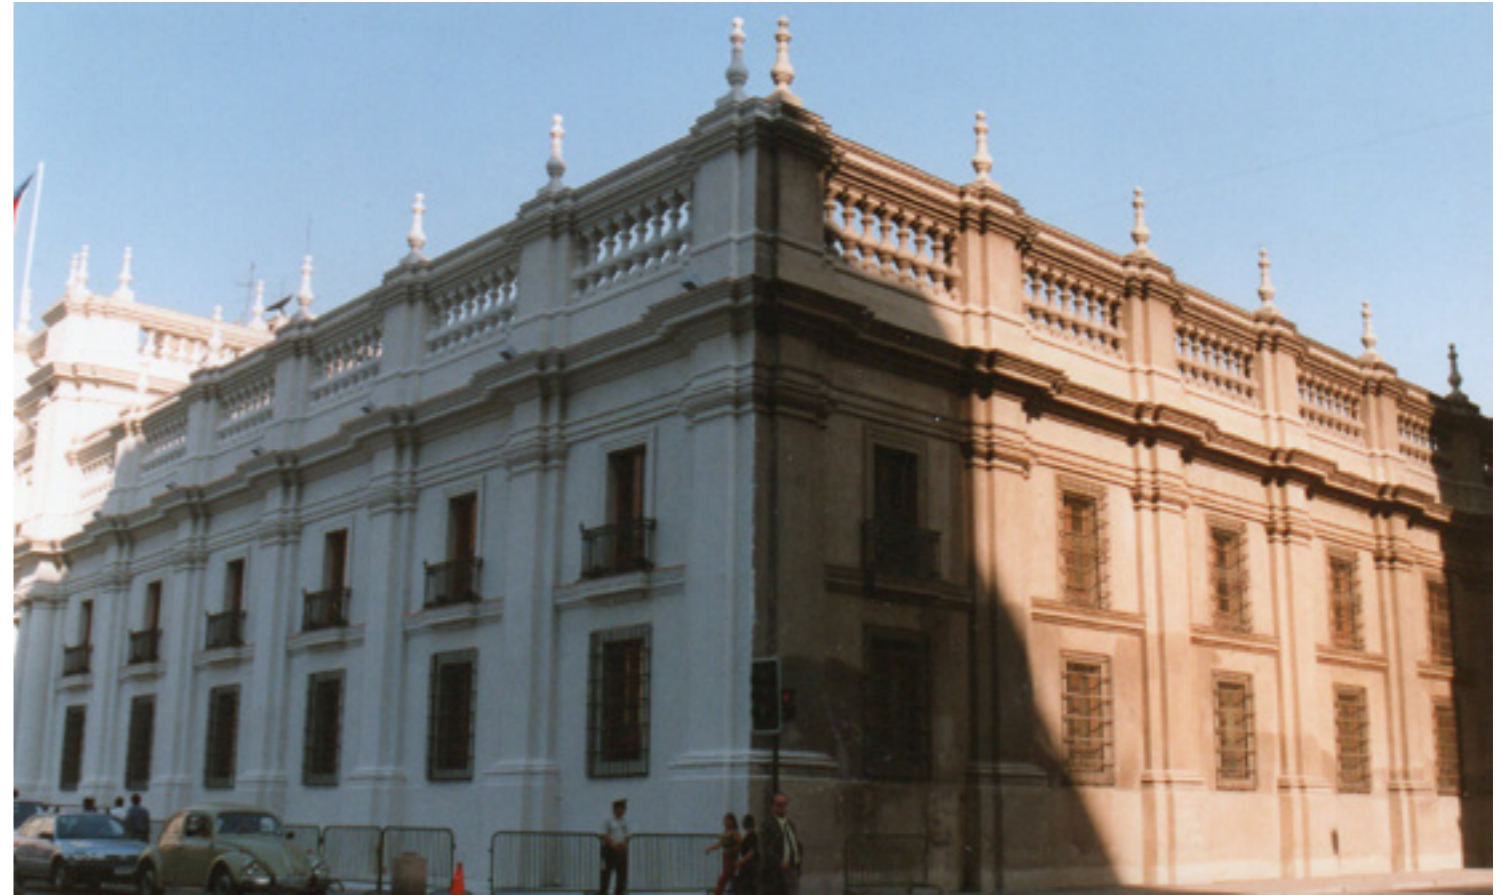
Figura 10

Durante 1999 y 2000 se procedió a la restauración y blanqueamiento de las fachadas exteriores con el fin de representar el cambio de era política (Binda & Miniño, 1999). En 2003, y bajo la lógica de representación física del cierre de un ciclo político, se procedió a la reapertura del acceso Morandé 80, clausurado durante la restauración de 1973 (Peña, 2013). Estas intervenciones no se constituyen como obras de carácter estructural, más bien corresponden a adecuaciones estilísticas simbólicas. (Figura 10)

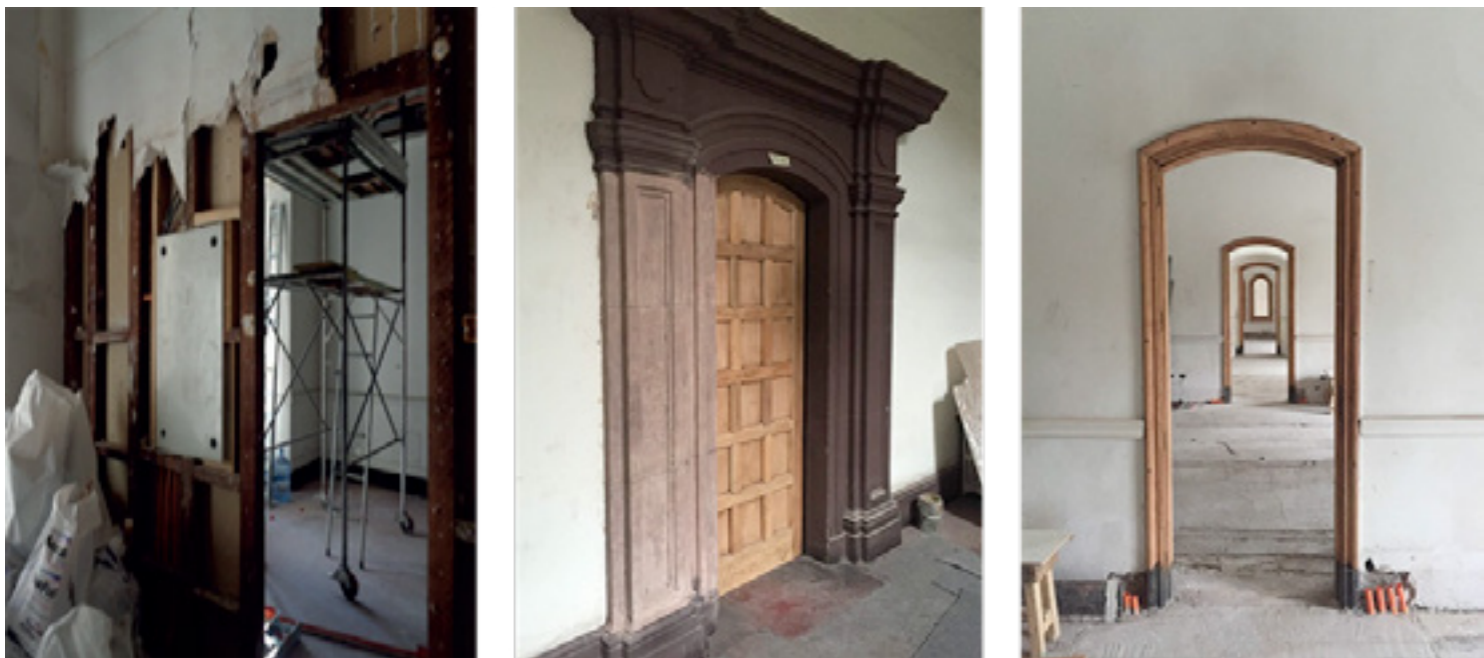
Figura 11

Las últimas intervenciones realizadas al Palacio de la Moneda corresponden a un proceso de subsanación de necesidades funcionales requeridas por Presidencia, actual usuario, las cuales se efectuaron durante el periodo 2012 – 2019, enfocándose en el ala sur (Figura 7). Estas son intervenciones de carácter espacial, no así estructural, ya que consistieron en apertura de vanos, cambio de estucos, pinturas, reposición de puertas y ventanas, retiro de elementos que afectaban la imagen del edificio, tanto en su interior como exterior, y reemplazo de pisos. Es en esta instancia que surge la necesidad de articular un Plan Maestro Integral para enfrentar la intervención del Palacio a futuro. (Figura 11)

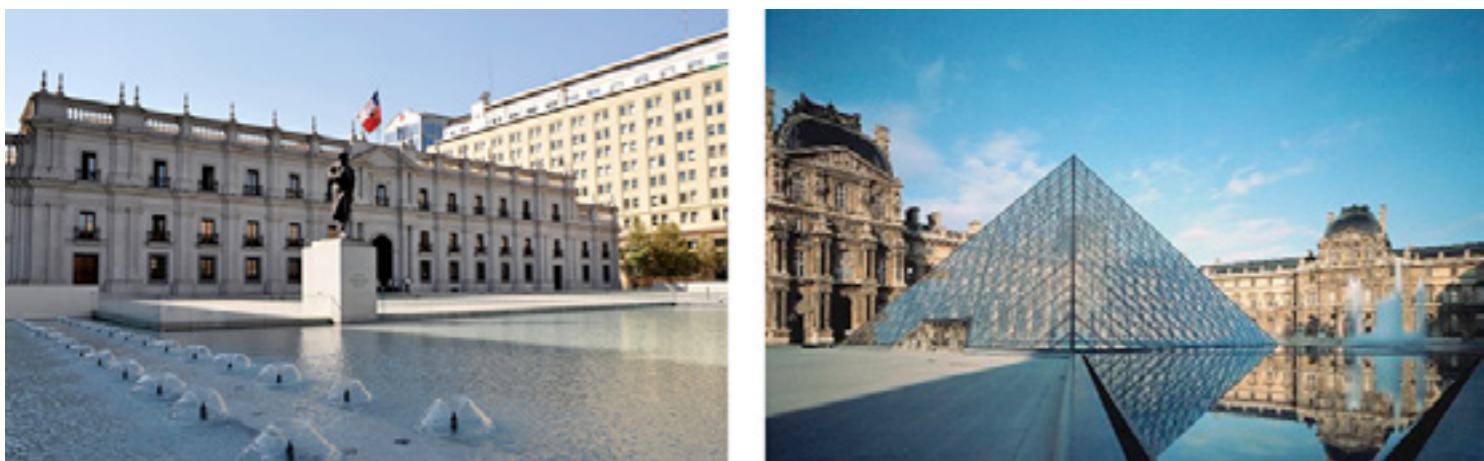
Figura 12

Para la ejecución de esta metodología, es necesario establecer un caso referente en el que se ejecutaron intervenciones acordes a su condición, por lo que este debe poseer enfoques similares en torno a sostenibilidad, conservación, lenguaje arquitectónico y objetivos. Considerando los inmuebles estudiados por Cionfrini (2017), se estableció que el caso más acorde para estos efectos corresponde al Grand Louvre en París, puesto que ambas edificaciones comparten parámetros de intervención como la necesidad de nuevos usos y superficies, la no alteración del volumen histórico y la presencia de elementos constructivos característicos. De las intervenciones realizadas al Louvre se rescata el sistema utilizada para la reorganización del espacio interior, el empleo de un lenguaje y materiales contemporáneos en dialogo con elementos históricos y el aprovechamiento de la volumetría, sin necesidad de modificar la imagen del inmueble (Cionfrini, 2017). (Figura 12)
