# Iglesia de la Compañía de Jesús de Quito, historia de sus elementos constructivos

*Church of the Company of Jesus of Quito, history of its construction elements*

**MSc. Marco Lenin Lara Calderón**

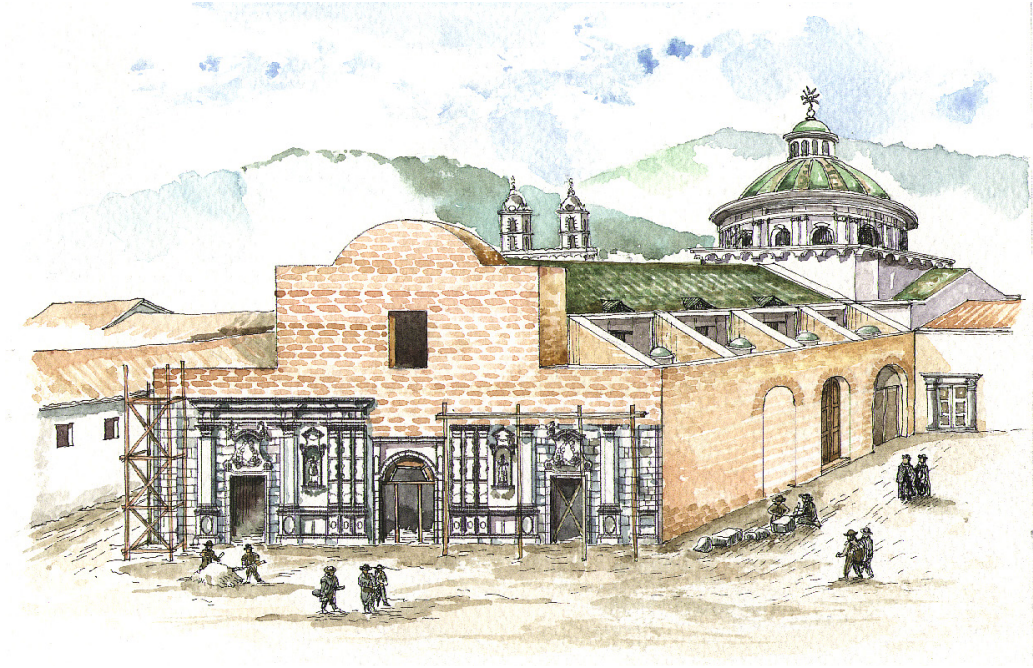
Figura 5. Interpretación artística del templo con el proceso de construcción de la fachada de la iglesia de la Compañía de Jesús de Quito. Técnica de acuarela. Autor: Luis Subia (Tomado de la Revista Patrimonio #02, FONSAL – 2005, "La Iglesia de la Compañía de Jesús. Exaltación de la piedra y el oro").
