La Iglesia de Benalúa en Alicante (España) y la arquitectura religiosa de Juan Vidal Ramos

The church of Benalúa in Alicante (Spain) and the religious architecture of Juan Vidal Ramos

Arq. José Antonio Martínez Prades

Universidad de Alicante

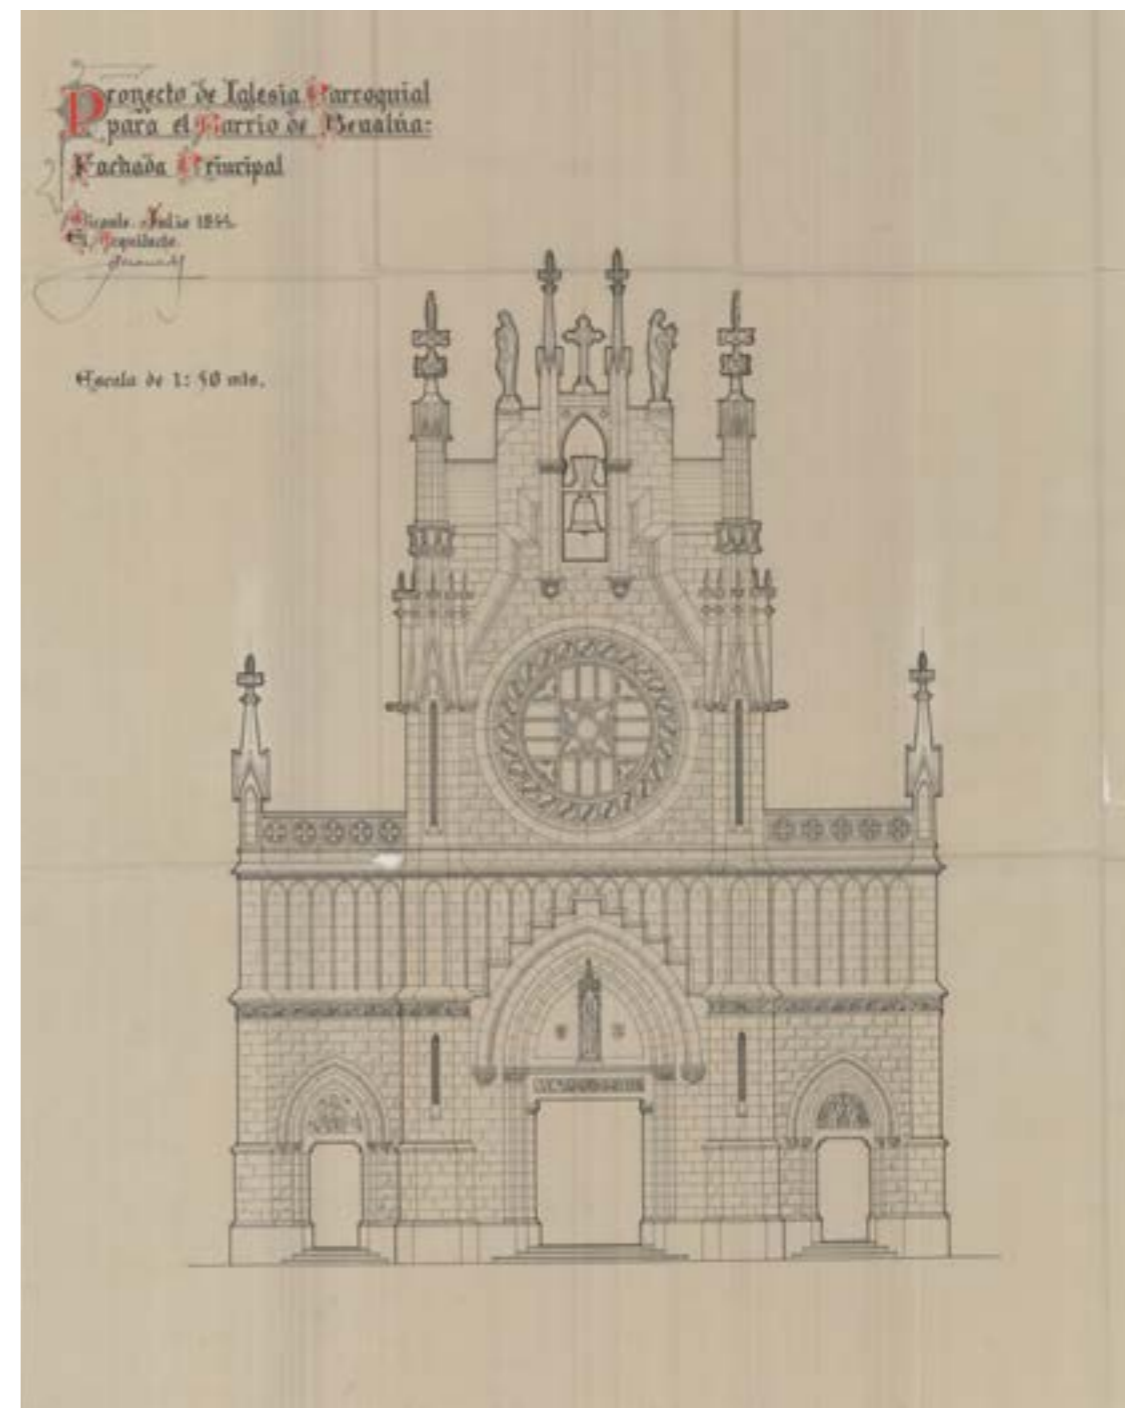
Figura 1. Fachada principal de San Juan Bautista.

Al comparar el contenido del aparato gráfico que lo acompaña⁹ (Figuras. 1, 2, 3 y 4) con el estado actual de la iglesia (Figura 5), puede corroborarse que la obra no llegó nunca a completarse. Las enormes diferencias entre el proyecto planeado por Vidal Ramos y su consecución final,

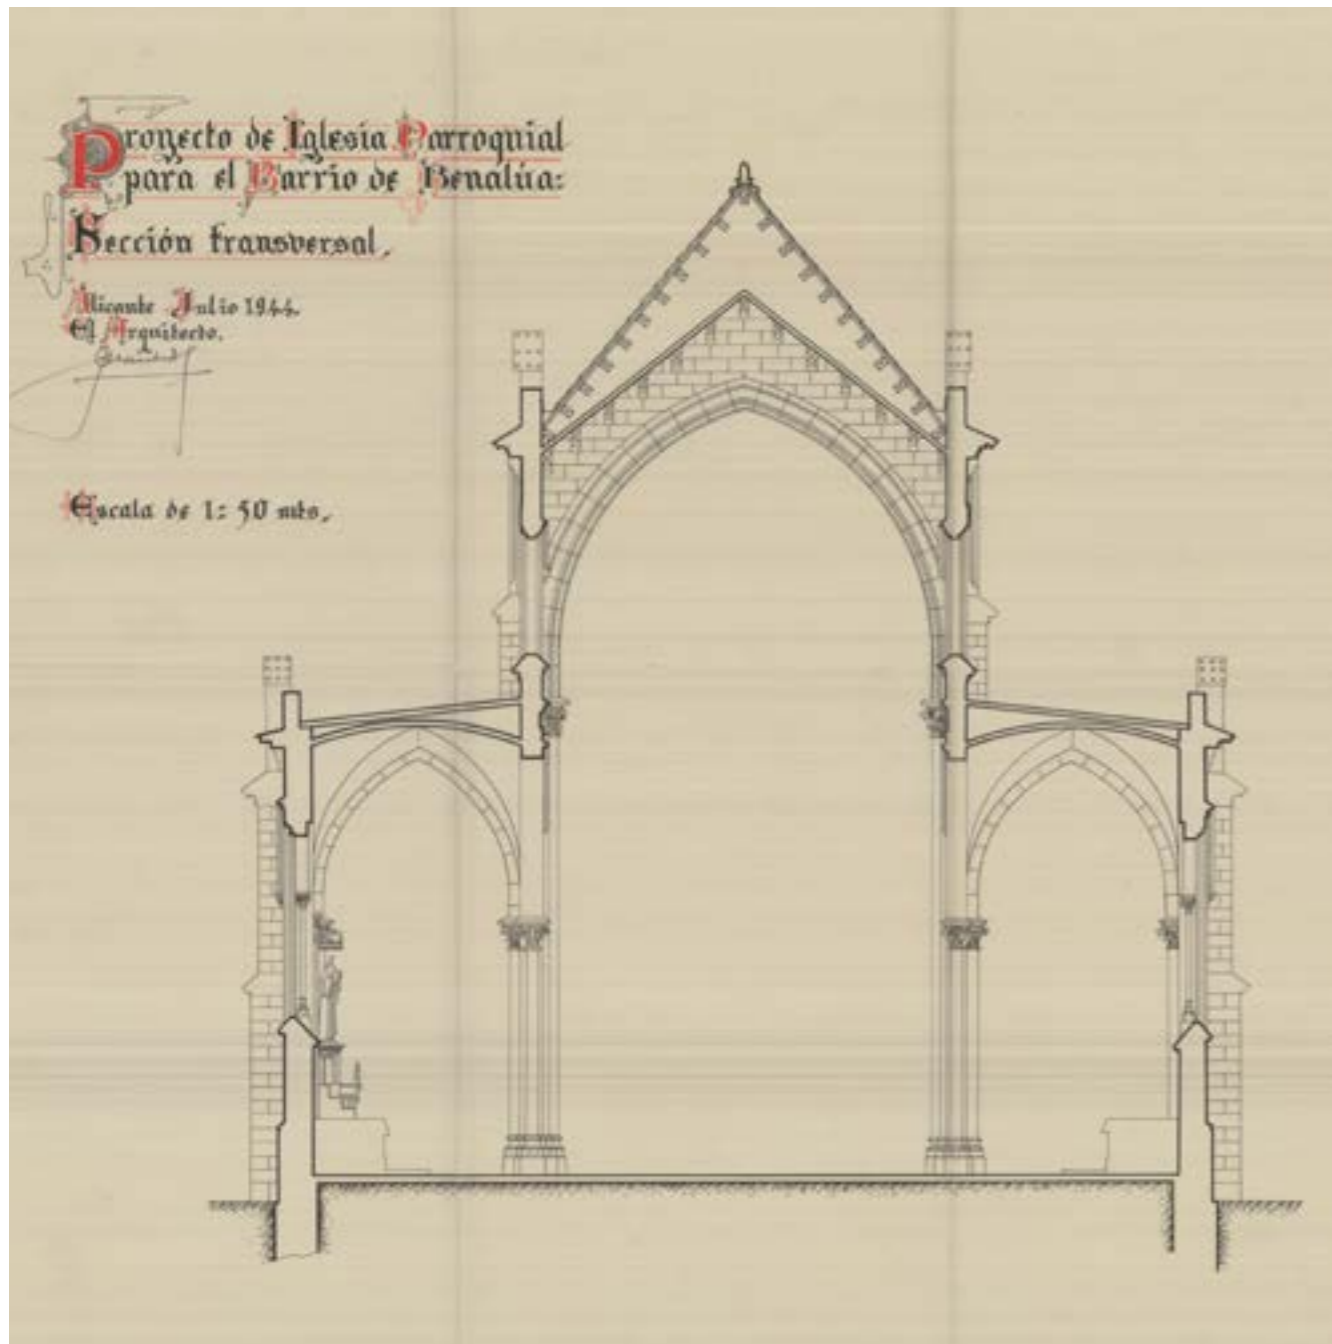
Figura 2. Sección de las naves.

Por lo que respecta a los materiales y estructuras, sólo se utilizó la sillería, de piedra arenisca, en la fachada principal, aplicándose en el resto mampostería del mismo material y enlucidos maestrados de cemento o yeso. Para dar estabilidad a la construcción, se empleó la mampostería hormigonada en muros y, en los pies derechos, el hormigón armado, pero se hizo uso de elementos fingidos, como los arcos ojivales de ladrillo hueco, y pseudoestructuras sin función tectónica en las bóvedas, construidas de escayola y levantadas en el deambulatorio, en el ábside de cuarto de esfera con nervios decorativos y en las naves laterales (AGA... Caja 3501. Proyecto de febrero de 1945: 1-3), con bóvedas de arista, no de crucería como correspondería al estilo. Asimismo, la cubierta se resuelve de modo simple y económico, sin el recurso a la bóveda, a base de un artesonado a dos aguas sobre arcos diafragma apuntados (Figuras 2, 3 y 12).

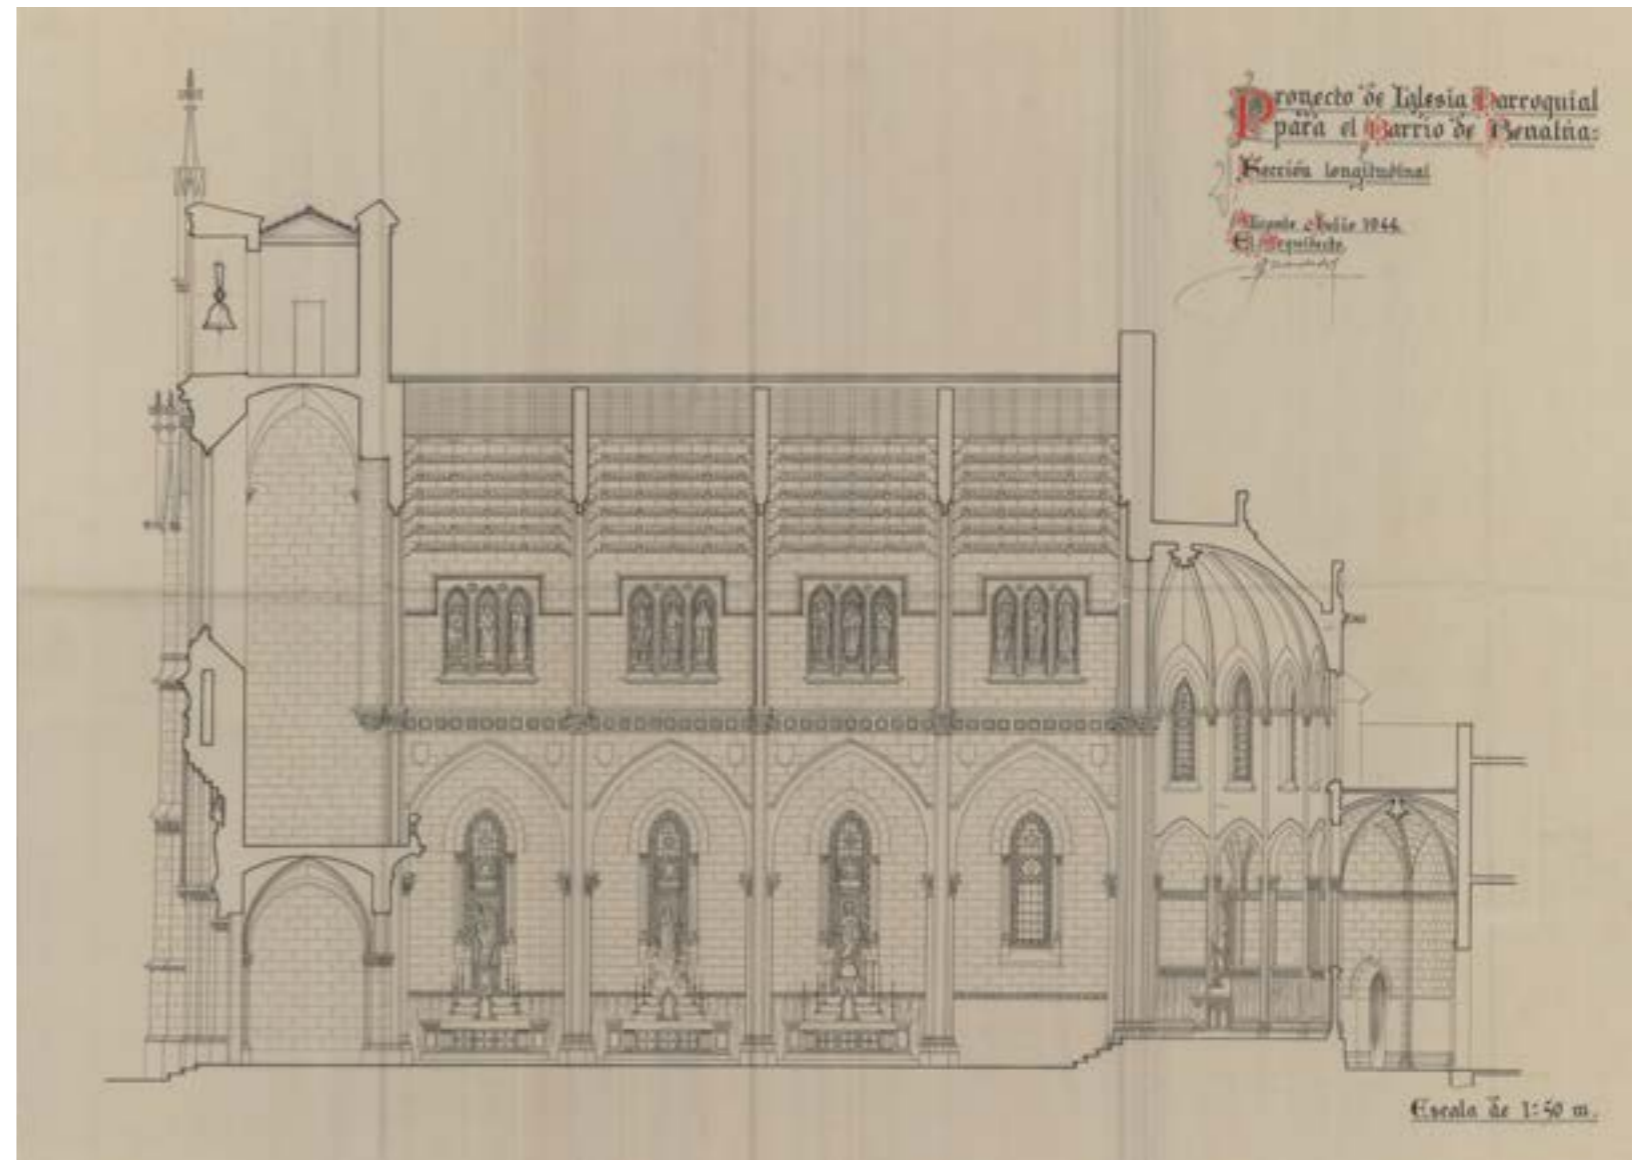
Figura 3. Alzado interno del muro norte.

21 En Benalúa, aunque arquitectónicamente los espacios laterales son naves, el arquitecto parece que las había destinado funcionalmente a capillas; obsérvese los altares colocados en ellas en el dibujo de la Figura 3.

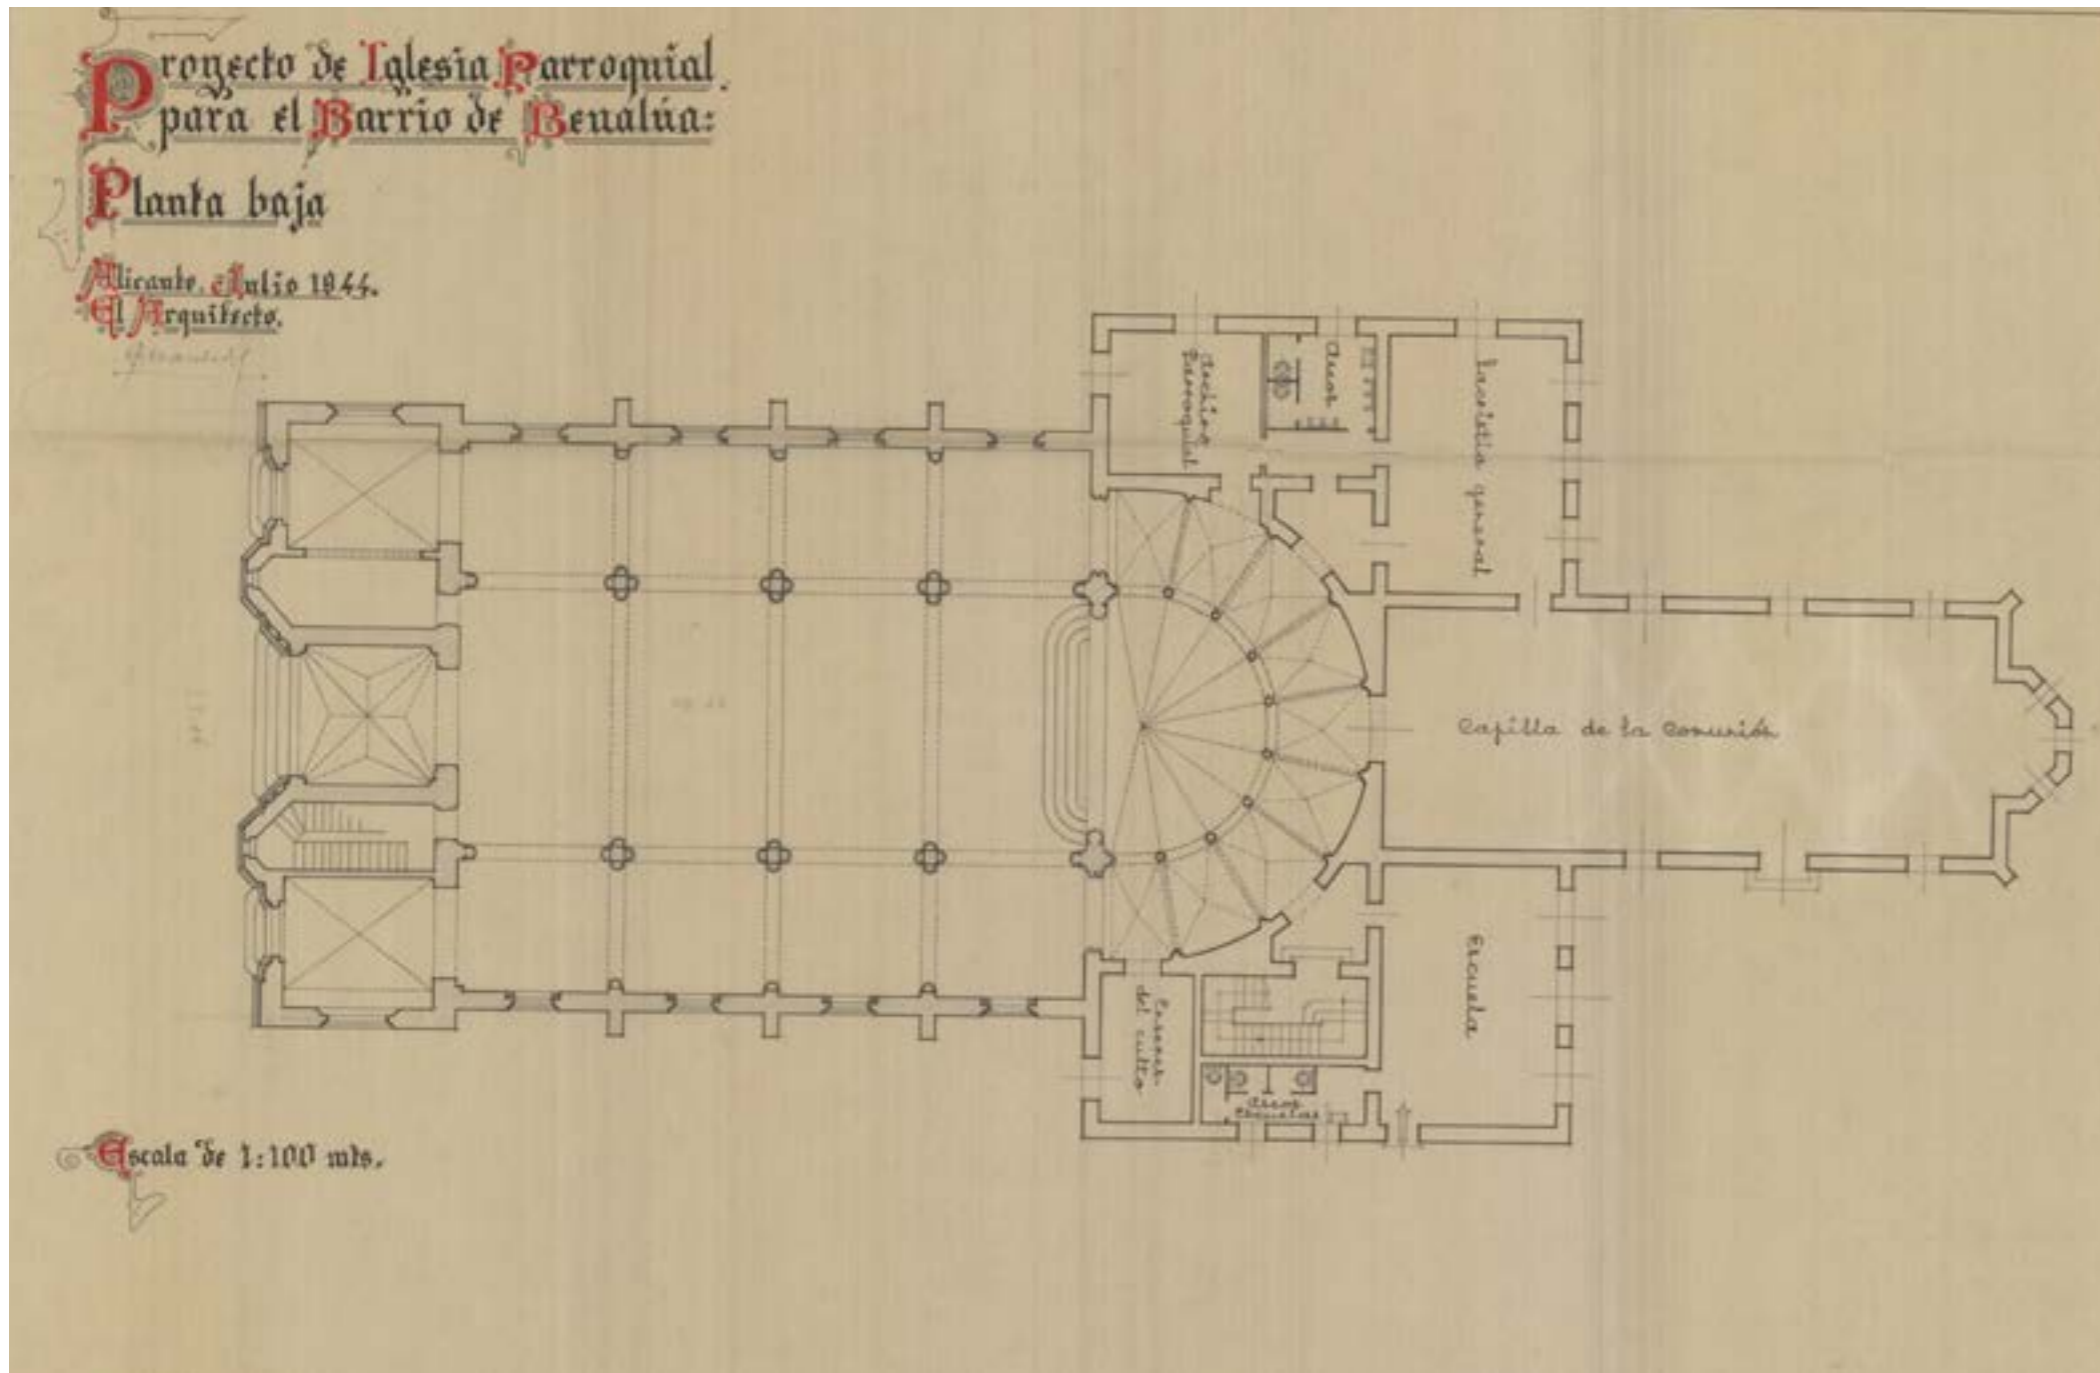
Figura 4. Planta.

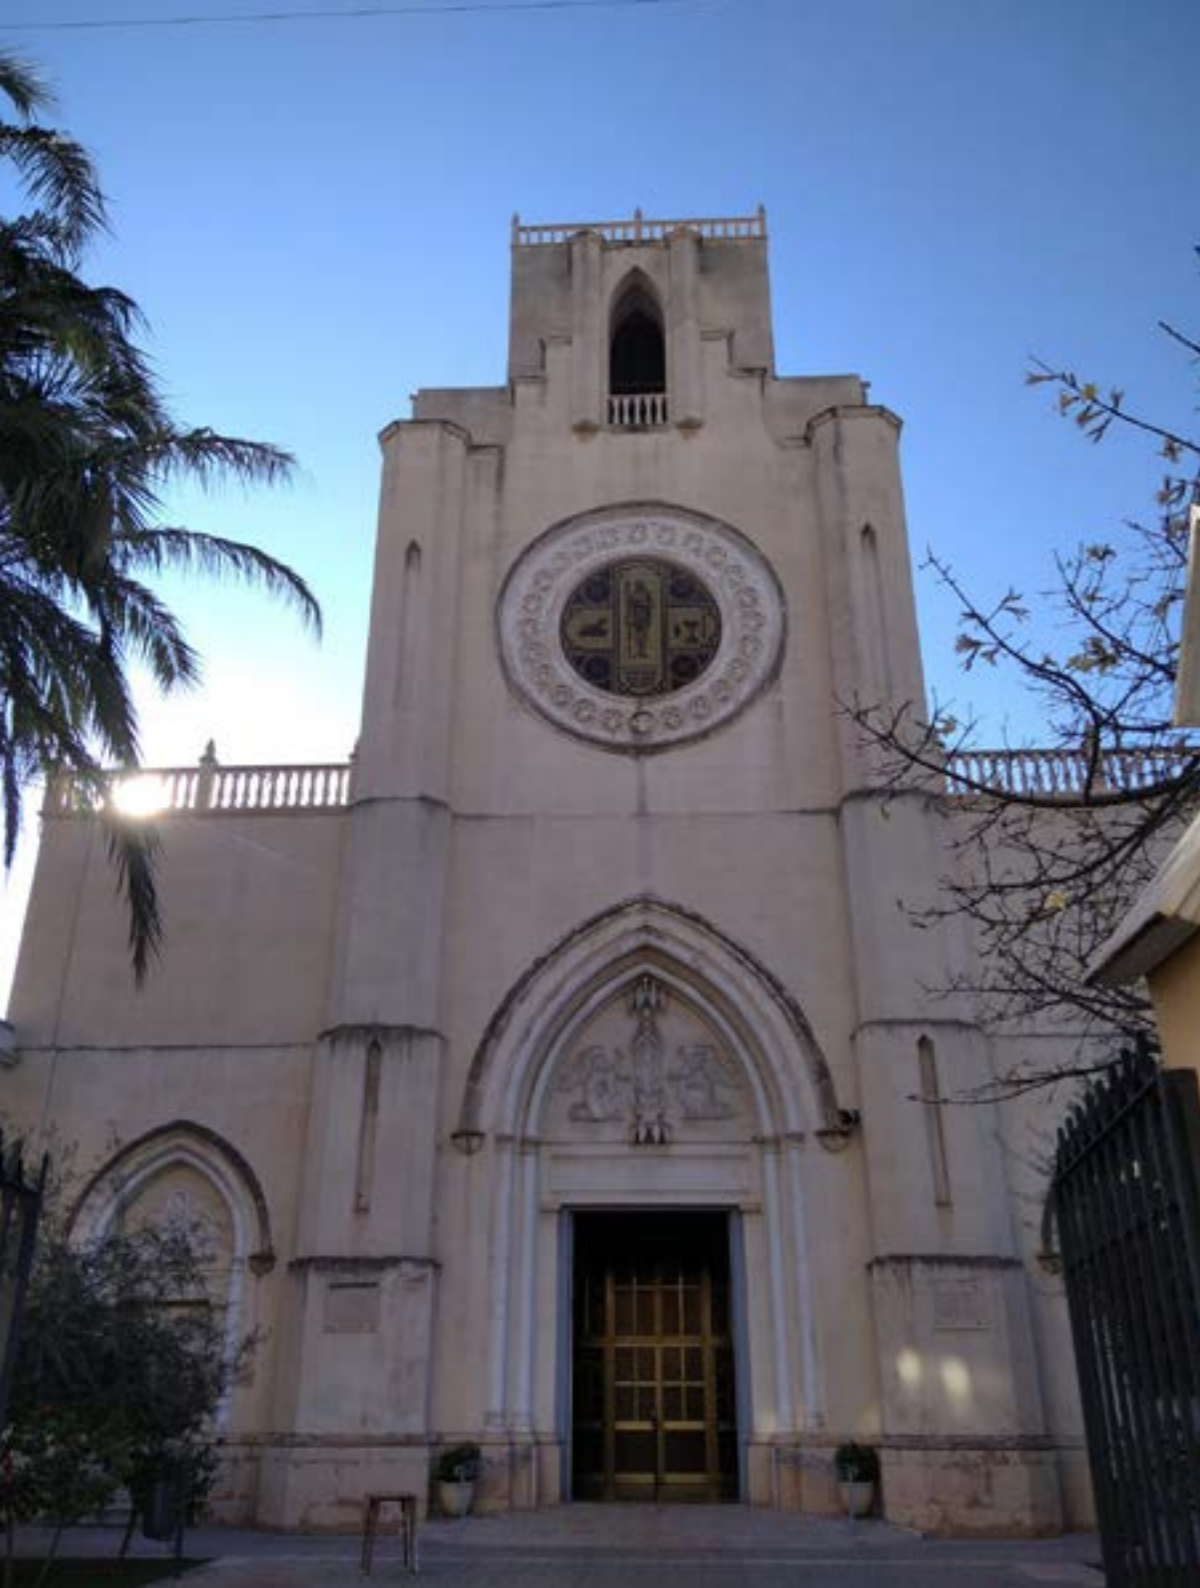
Figura 6. Maqueta.

y que afectan sobre todo al exterior, se hacen más patentes al analizar la maqueta del mismo, conocida por fotografías antiguas y encontrada en 2008 dentro de la propia iglesia (Pérez del Hoyo, 2012: 387, 388, figs. 6 y 7) (Sala, 1983: 57)¹⁰ (Fig. 6). Sin embargo, hay algo que resulta chocante en ella y es que no coincide con el alzado de la fachada realizado por el arquitecto en su proyecto de 1945 (Fig. 1); el dibujo es similar a la maqueta en el cuerpo inferior y hasta el rosetón, pero carece de la esbelta torre que presenta aquella y, a pesar de que mantiene los pináculos laterales de forma idéntica, al eliminar la torre, remata el conjunto con una solución plana, decorada con una cruz central entre pináculos y dos esculturas de bulto redondo en los extremos (Fig. 7). Lo que induce a pensar que la maqueta podría representar el proyecto no realizado de 1924 y no el de 1945.

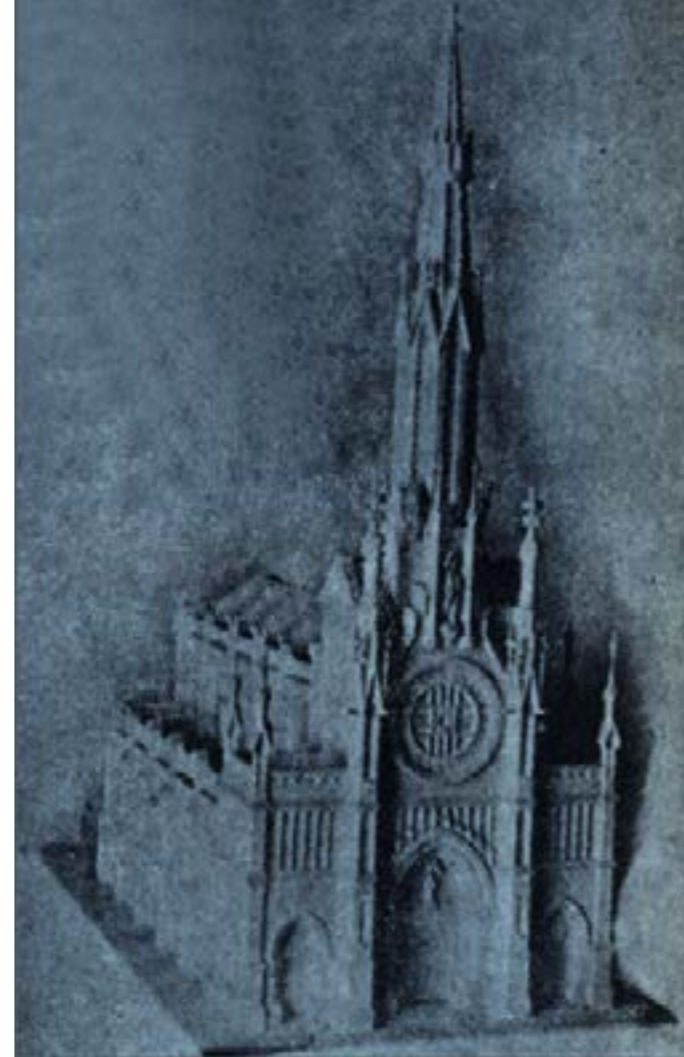
Figura 5. Fachada principal.

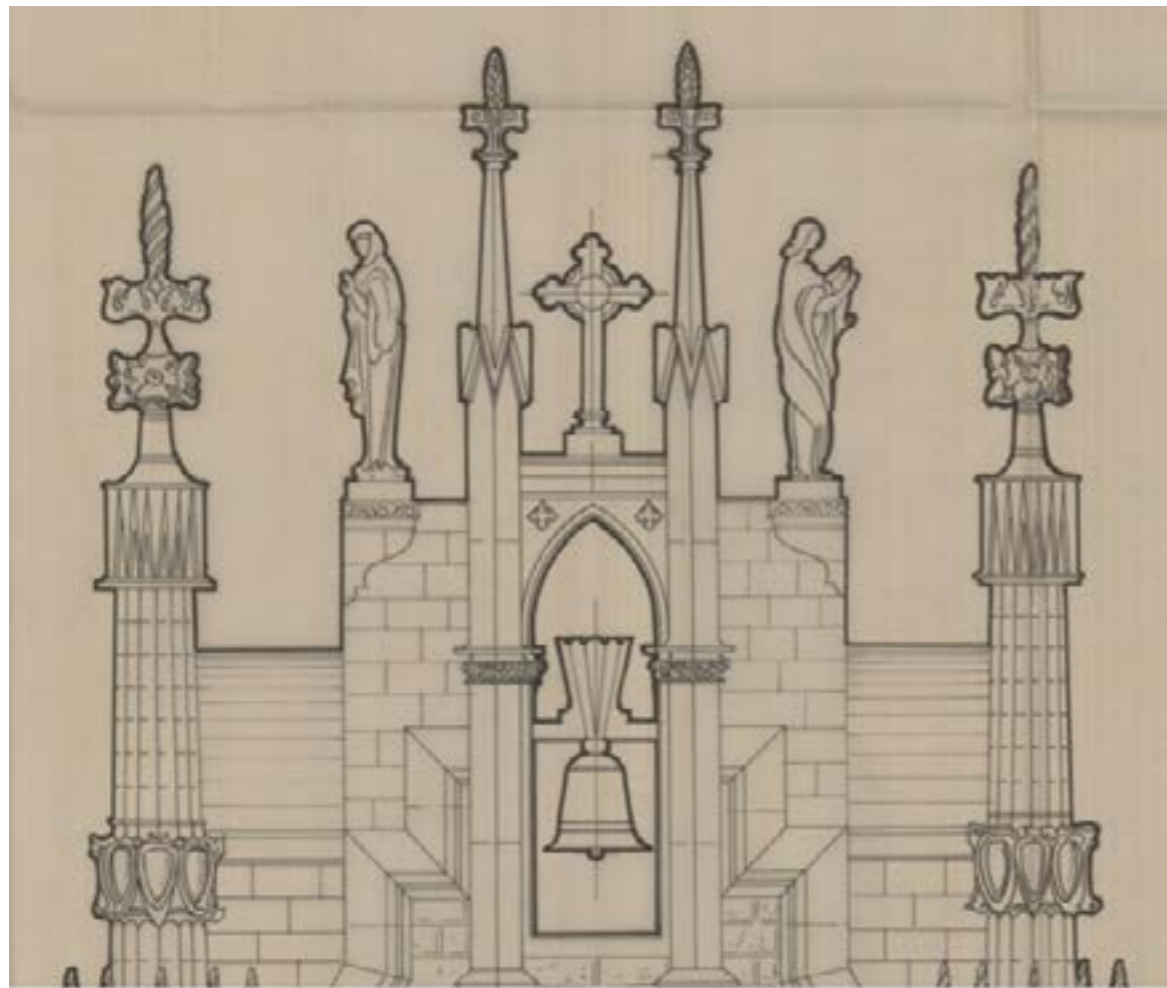
Figura 7. Detalle del remate

Si se observa el alzado ampliado de la fachada, las dos esculturas podrían identificarse, a modo de hipótesis, como la Virgen María, a la izquierda, que igualmente se proyecta para el tímpano de la portada (Figs. 8 y 10), y la de San Juan Bautista con la filacteria¹¹ como profeta¹², pero que, dada su simplificación, también podría tratarse de una Sibila. En la maqueta, aparece una escultura en la zona inferior del frente de la torre octogonal y, si bien la fotografía antigua

es de deficiente calidad, parece vislumbrarse un personaje con su brazo derecho levantado, sin duda San Juan en actitud de bautizar; en el dibujo del proyecto, desaparece por carecer de torre, aunque, tanto en éste como en la maqueta, hay colocada una virgen en el tímpano de la portada central.

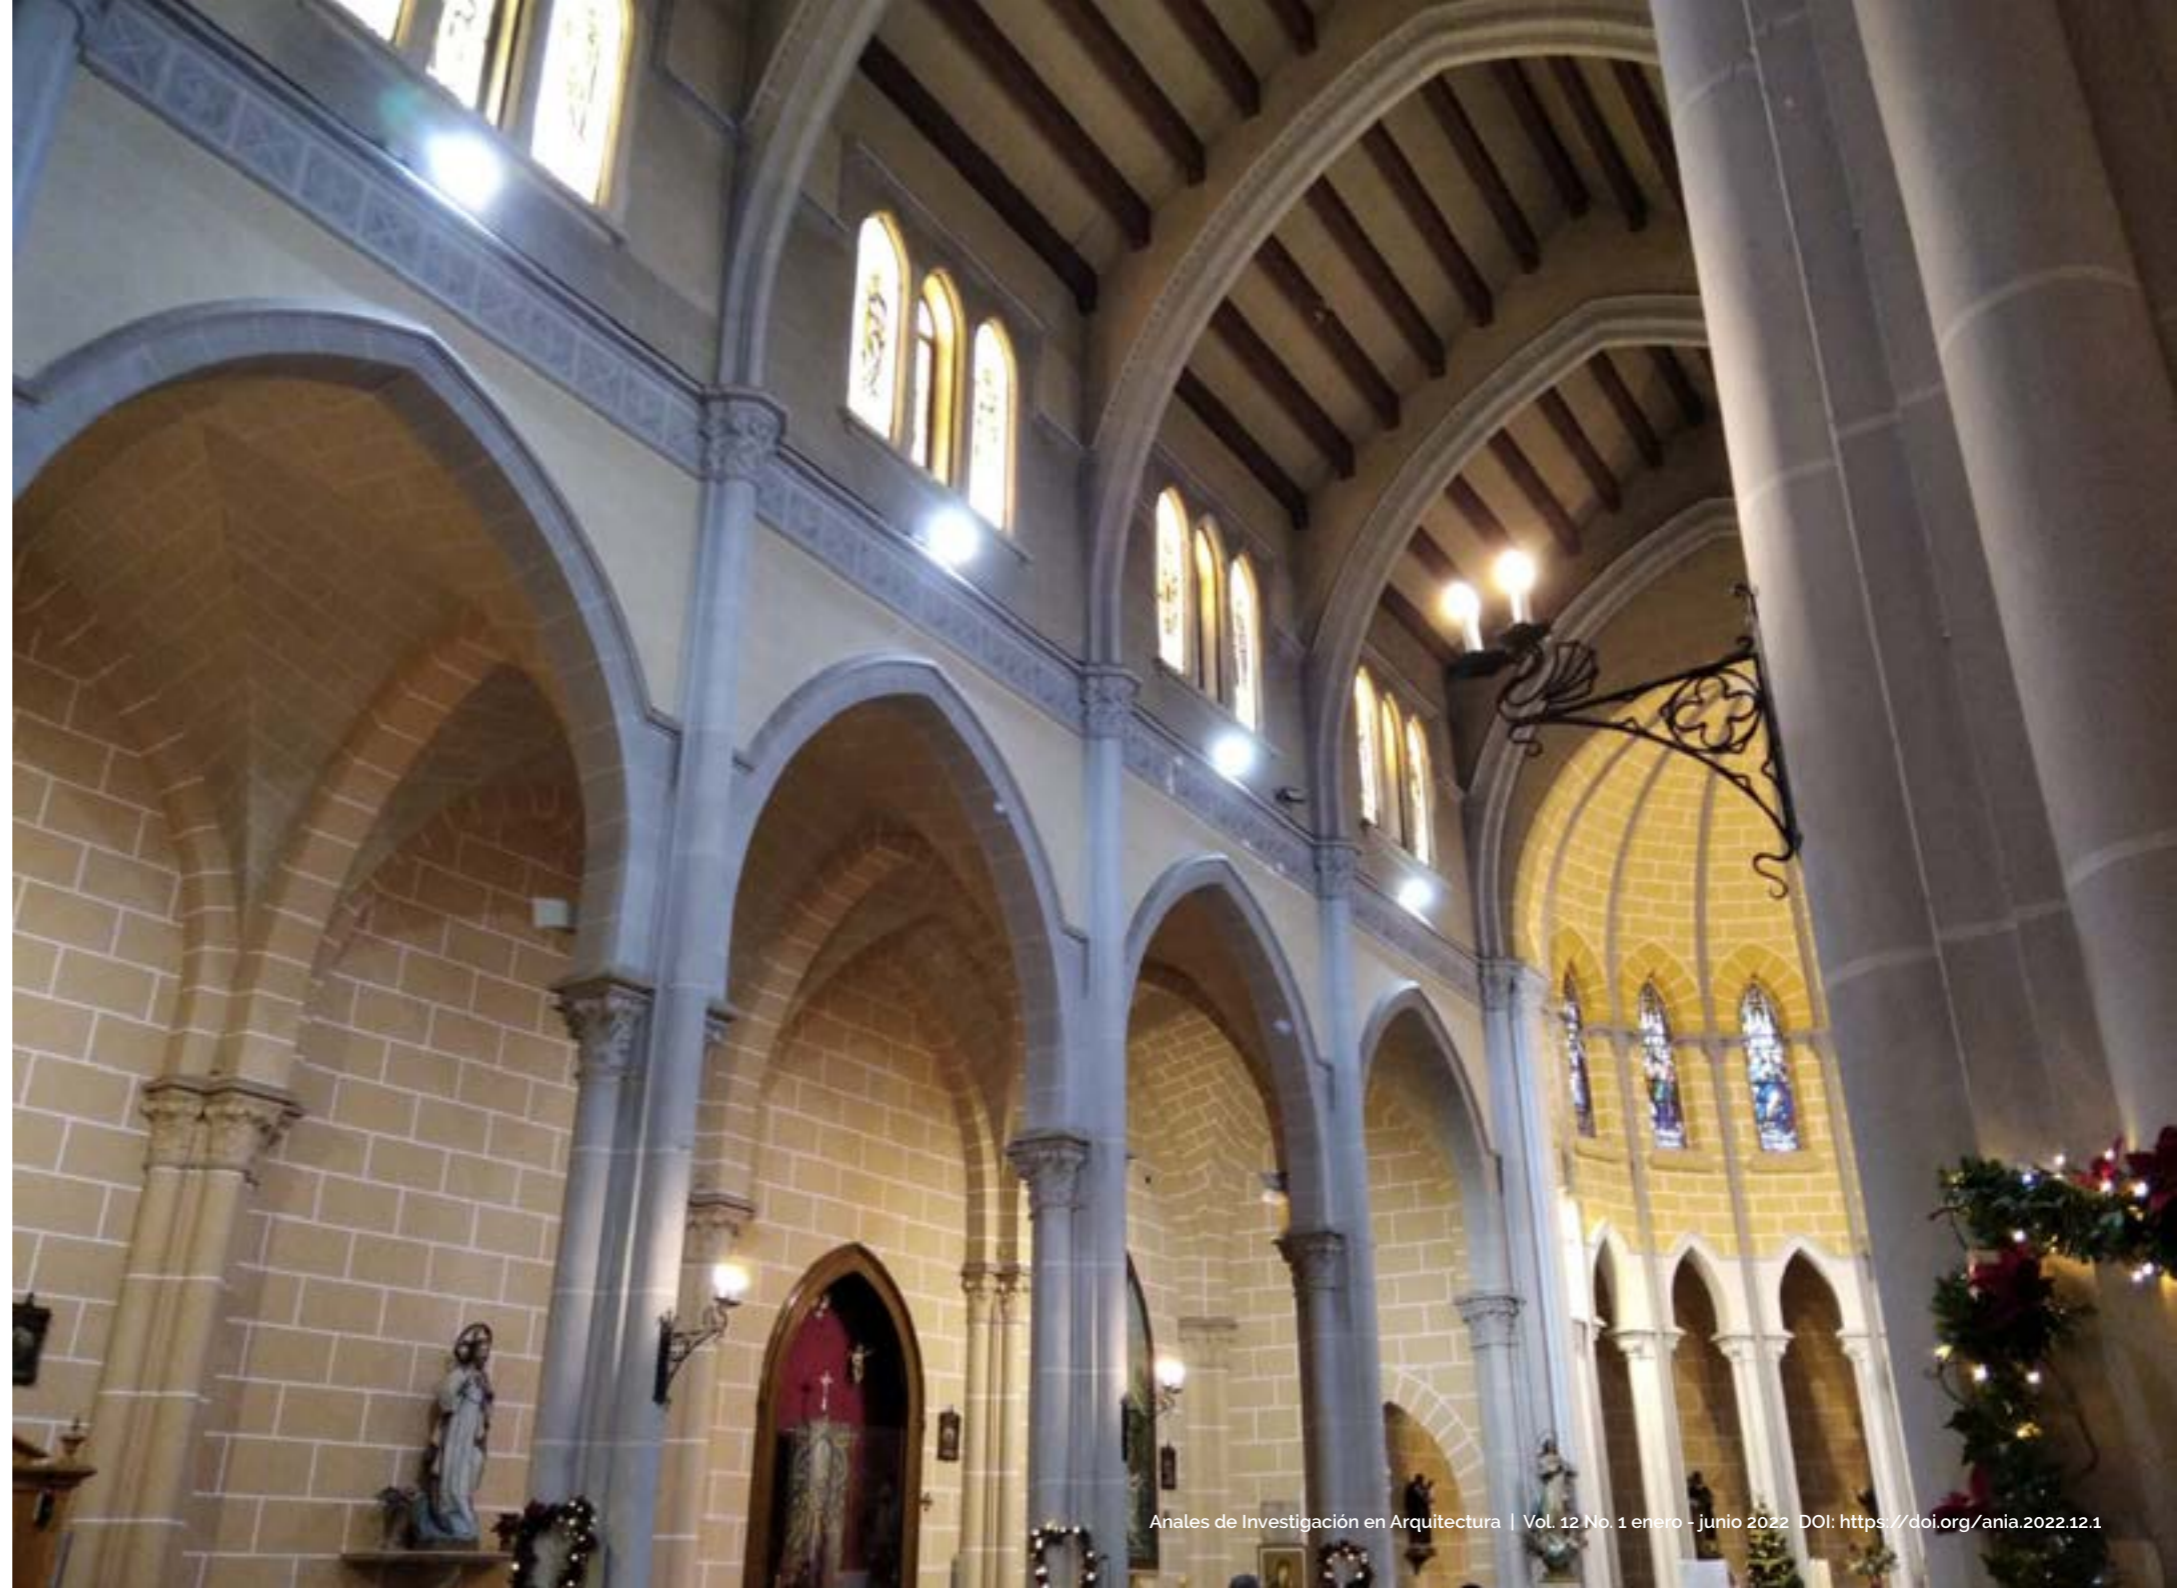
Figura 12. Interior.

una reconstrucción¹⁹, podemos establecer, no obstante, una gran similitud, tanto en los volúmenes como en las formas, con el templo alicantino (Figs. 12 y 15). En Las Salesas, puede constatarse la existencia de tres naves, la central con artesonado a doble vertiente²⁰ y abovedados

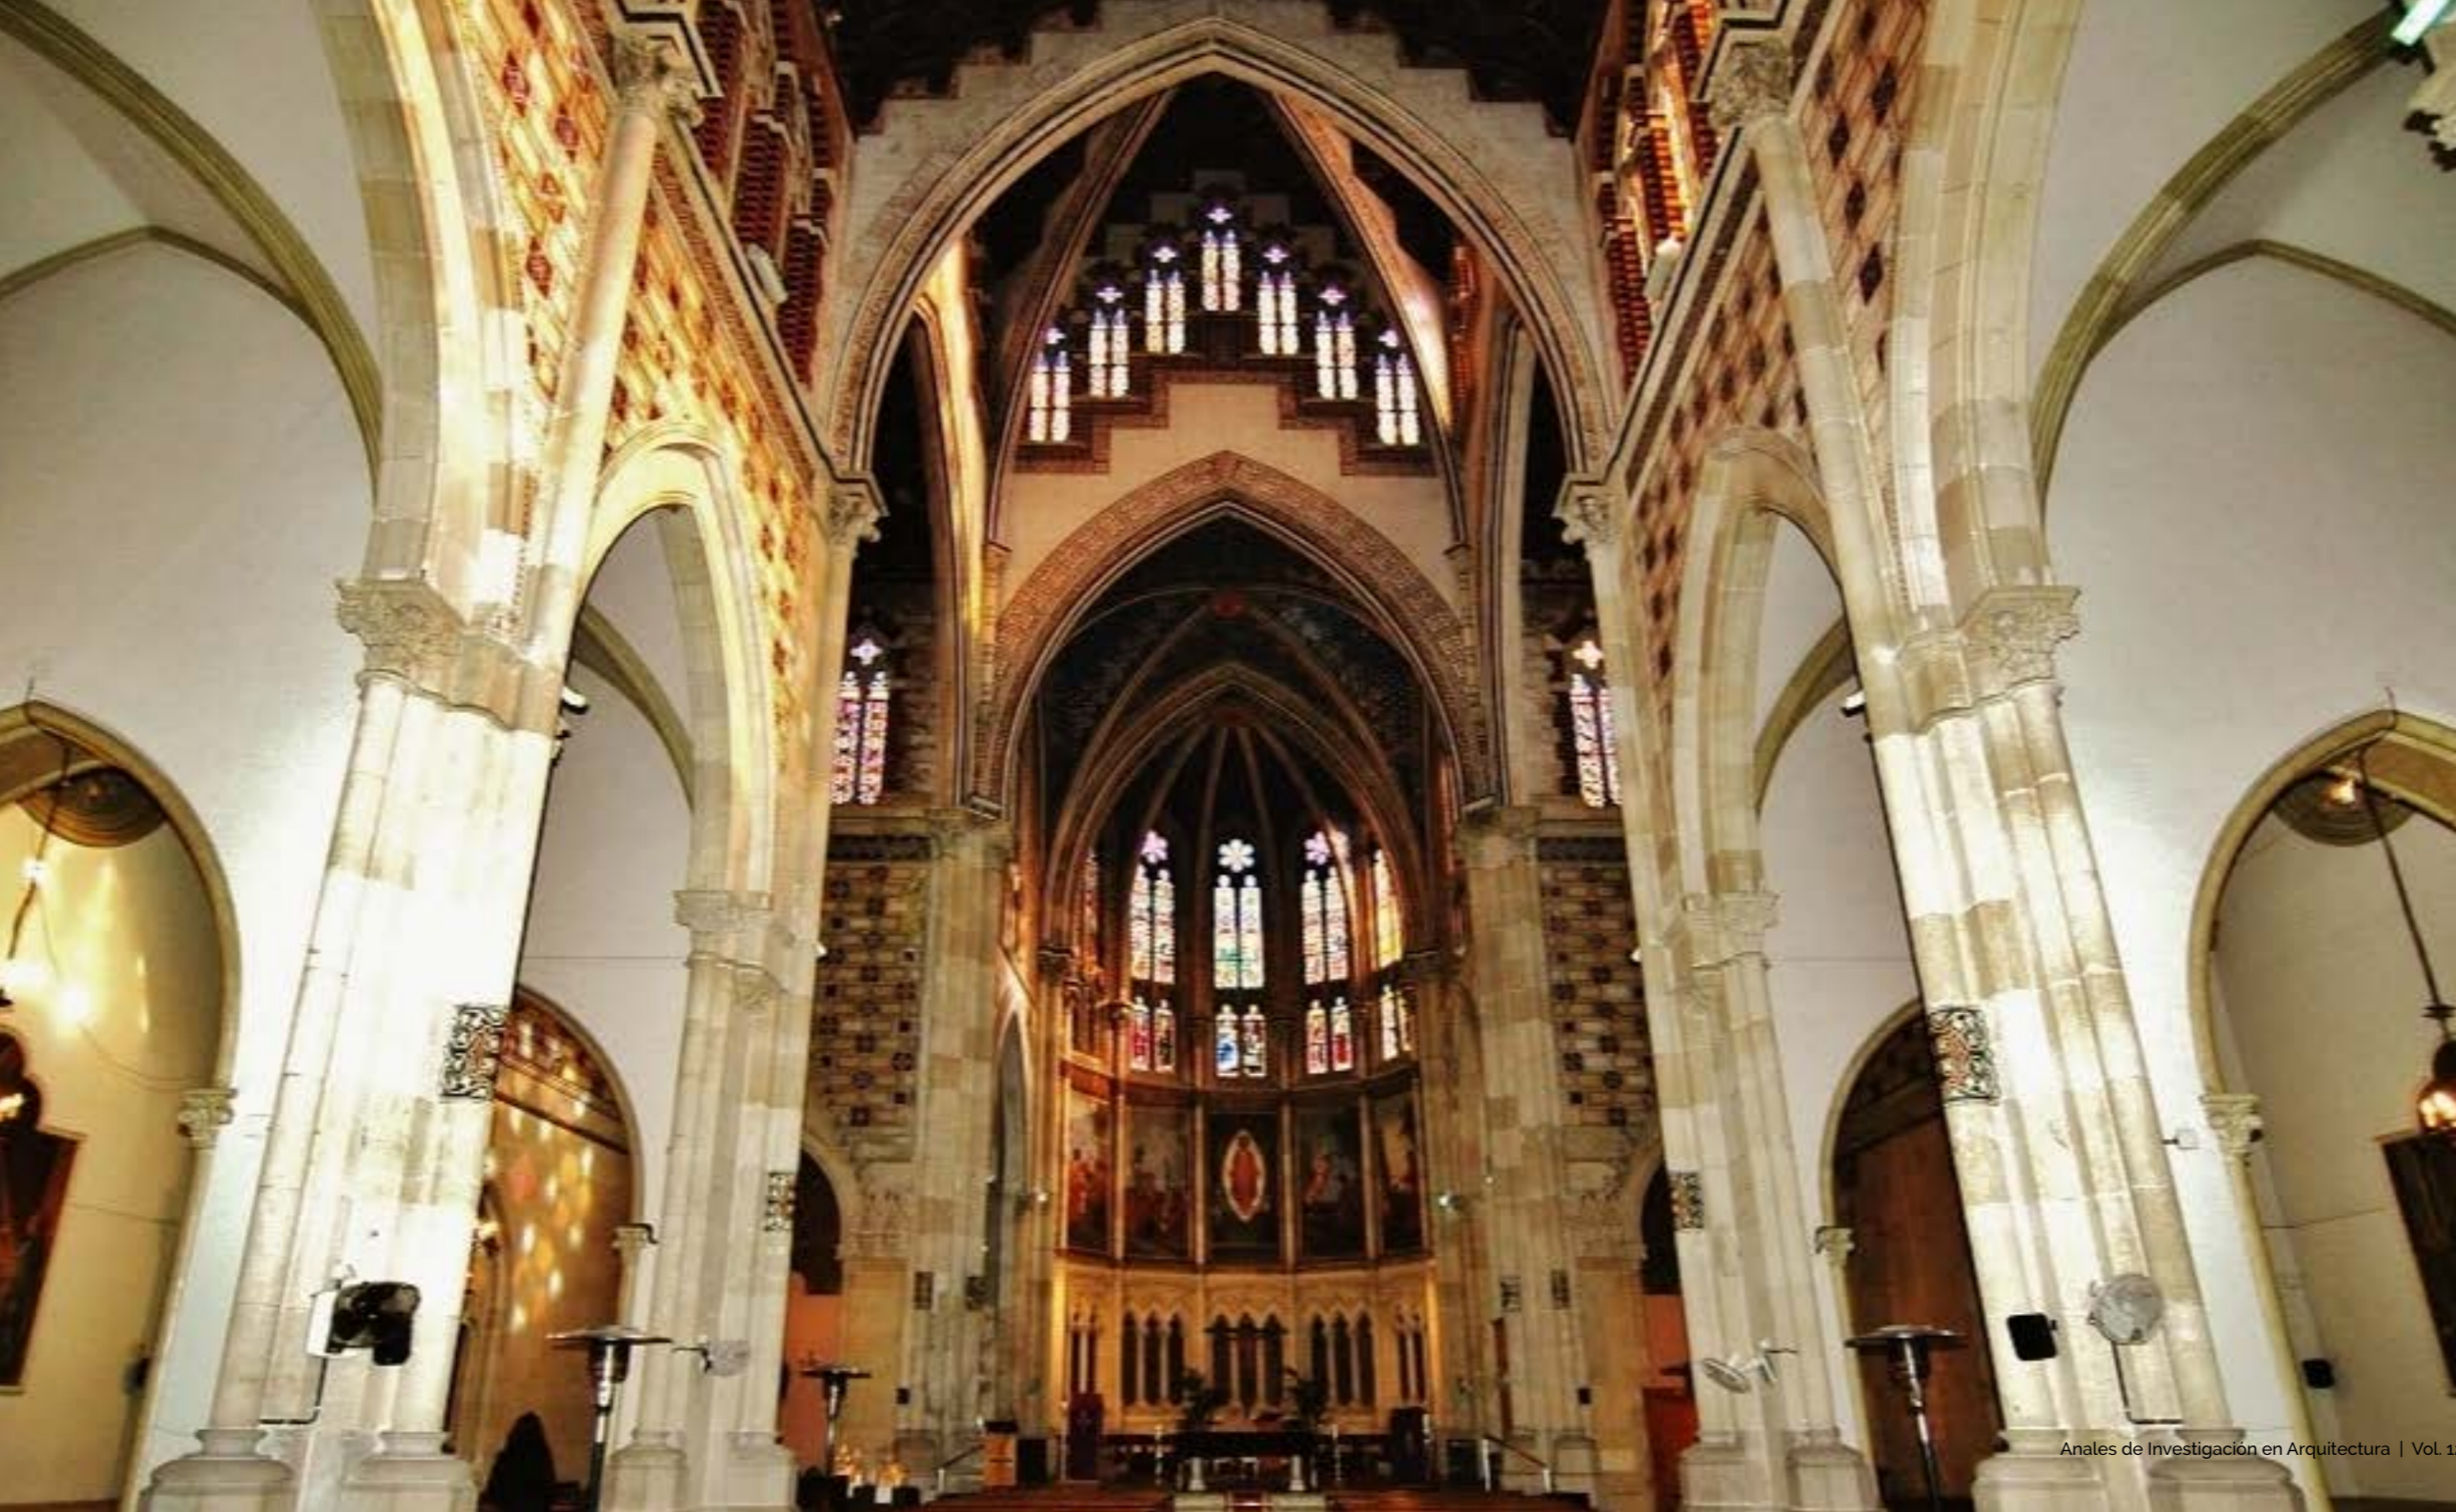
Figura 15. Salesas de Barcelona. Naves.

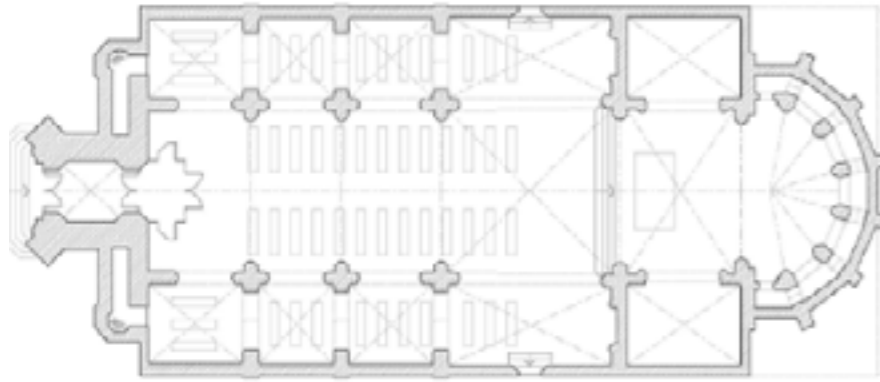
Figura 16. Salesas de Barcelona. Planta.

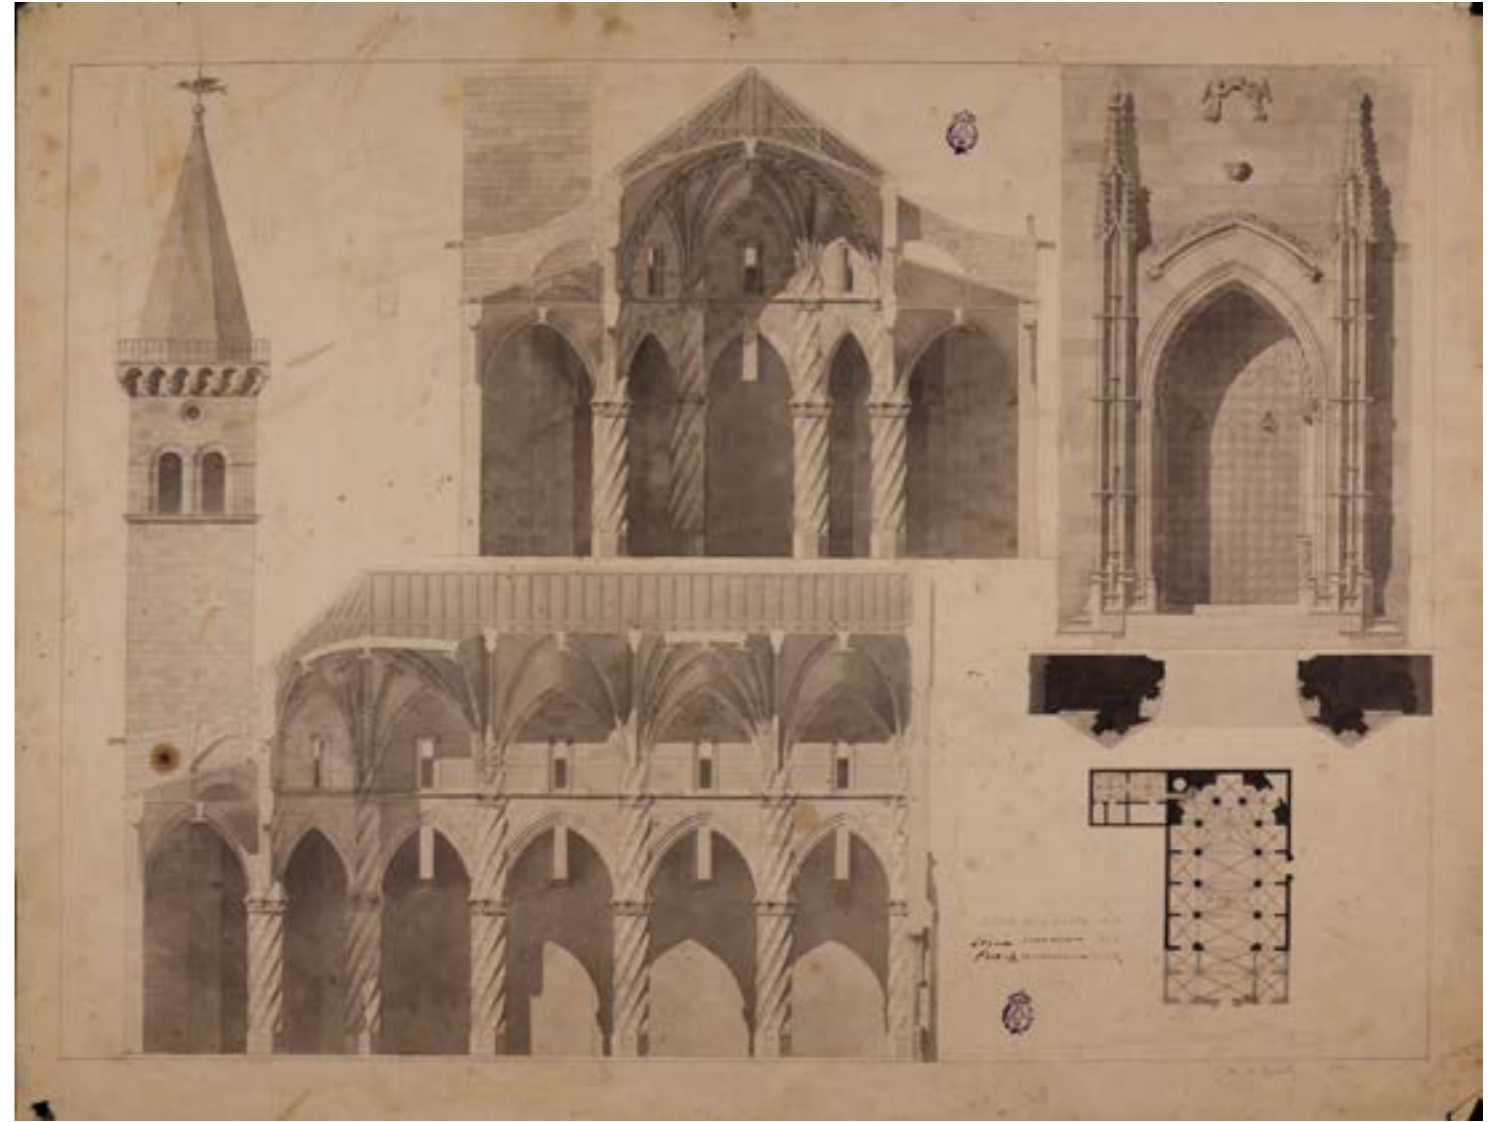
Figura 21. Villena, Santiago. Templo original.

En el caso de Santiago de Villena, la intervención tuvo como objetivo la simple recuperación de la antigua edificación gótica, siguiendo el modelo original (Fig. 21)²³. En cuanto a Monóvar y Guadalest, sus reconstrucciones supusieron la simplificación de sus formas primigenias (Figs. 22 y 23), por una parte, como ya se ha apuntado debido a la economía de medios a la que obligaba la escasez de la posguerra, pero, por otra, para acercar el ambiente místico de los templos al espacio austero de la Basílica de El Escorial, modelo primordial de nuevo régimen franquista, aplicado en diversas iglesias reconstruidas de la provincia de Alicante (Martínez Prades, 2017: 51-19), gran parte de ellas intervenidas, del mismo modo bajo la JNRTP, por Antonio
