La Iglesia de Benalúa en Alicante (España) y la arquitectura religiosa de Juan Vidal Ramos

The church of Benalúa in Alicante (Spain) and the religious architecture of Juan Vidal Ramos

Arq. José Antonio Martínez Prades

Universidad de Alicante

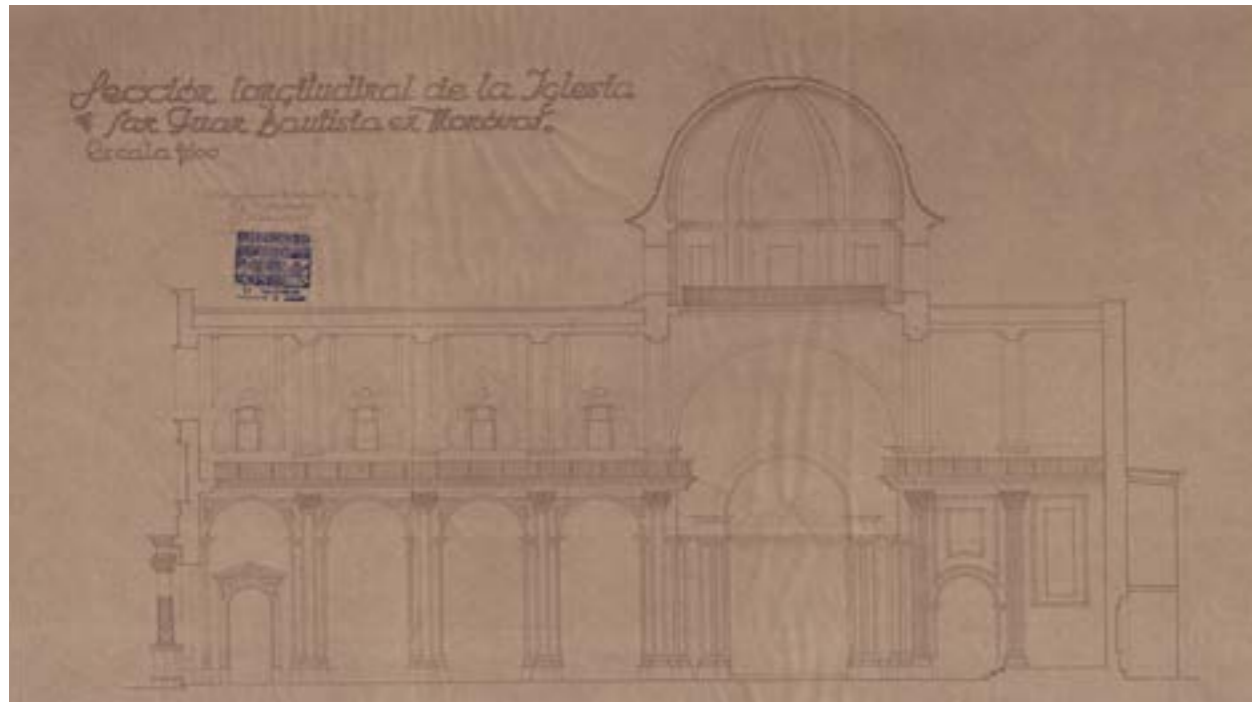
Figura 22. Monóvar, San Juan Bautista. Alzado interior lateral.

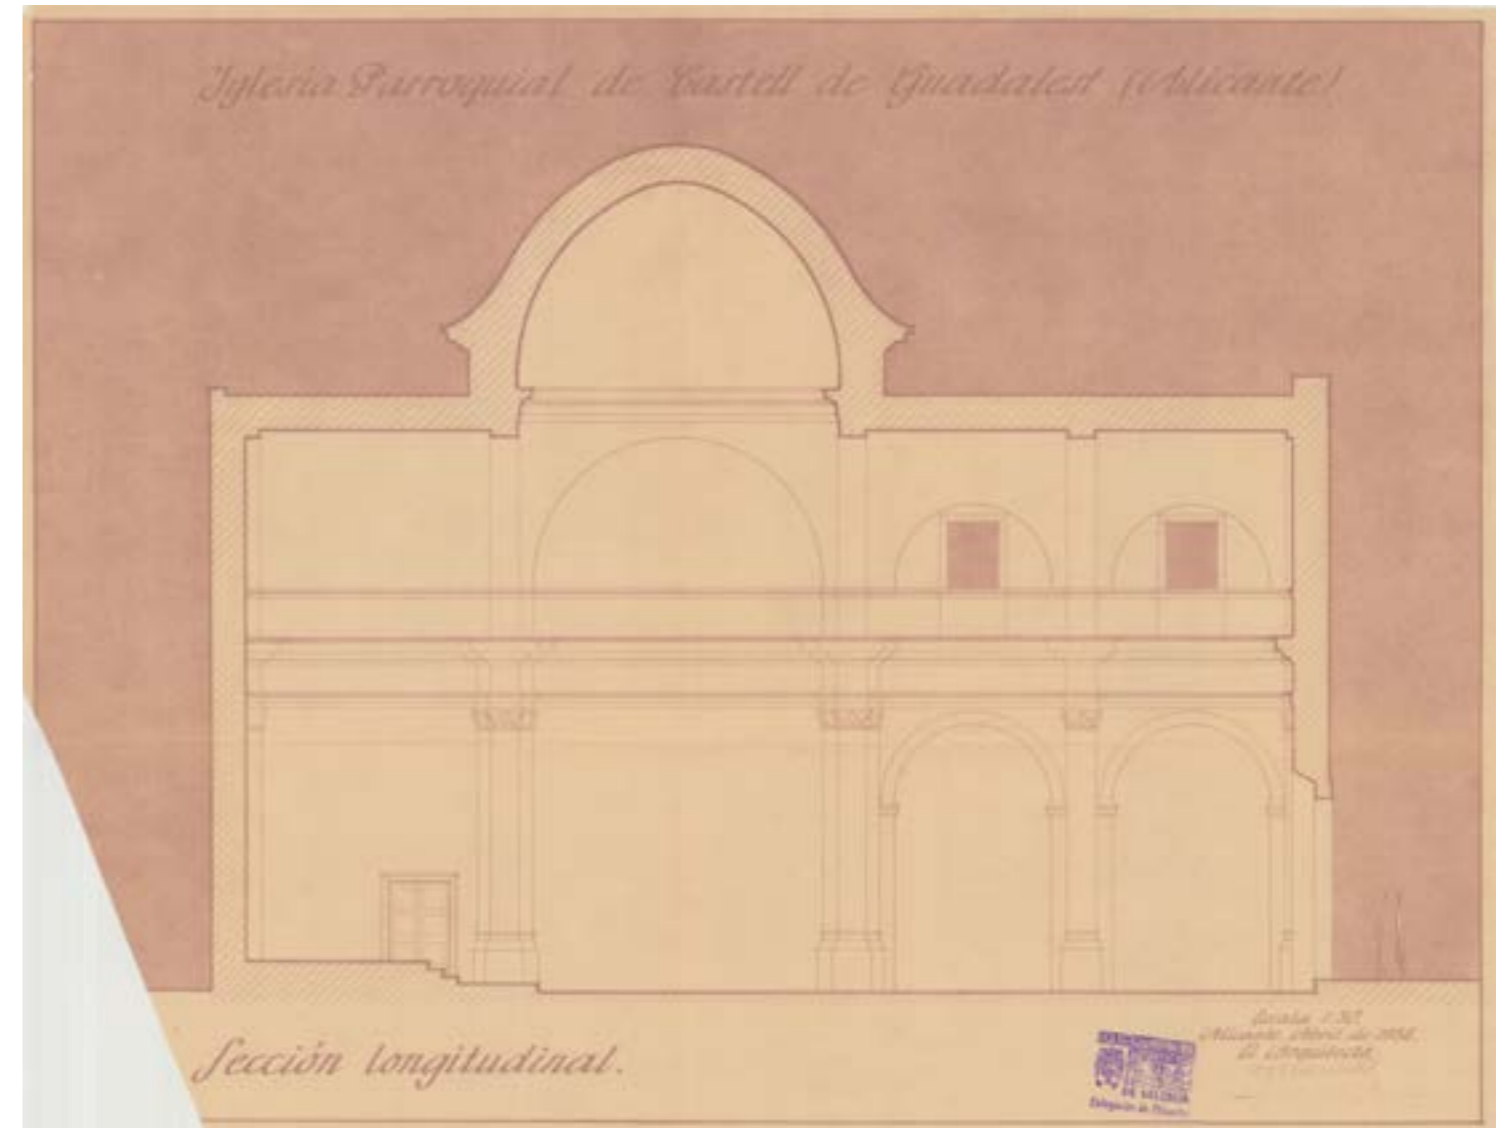
Figura 23. Capilla del Castillo de Guadalest. Alzado interior lateral.
