Influencia de la arquitectura del templo de Carabuco en la transmisión del mensaje evangelizador en los Andes de Bolivia

Influence of the architecture of the temple of Carabuco in the transmission of the evangelizing message in Los Andes, Bolivia

Dra. Arq. Josefina Leonor Matas Musso

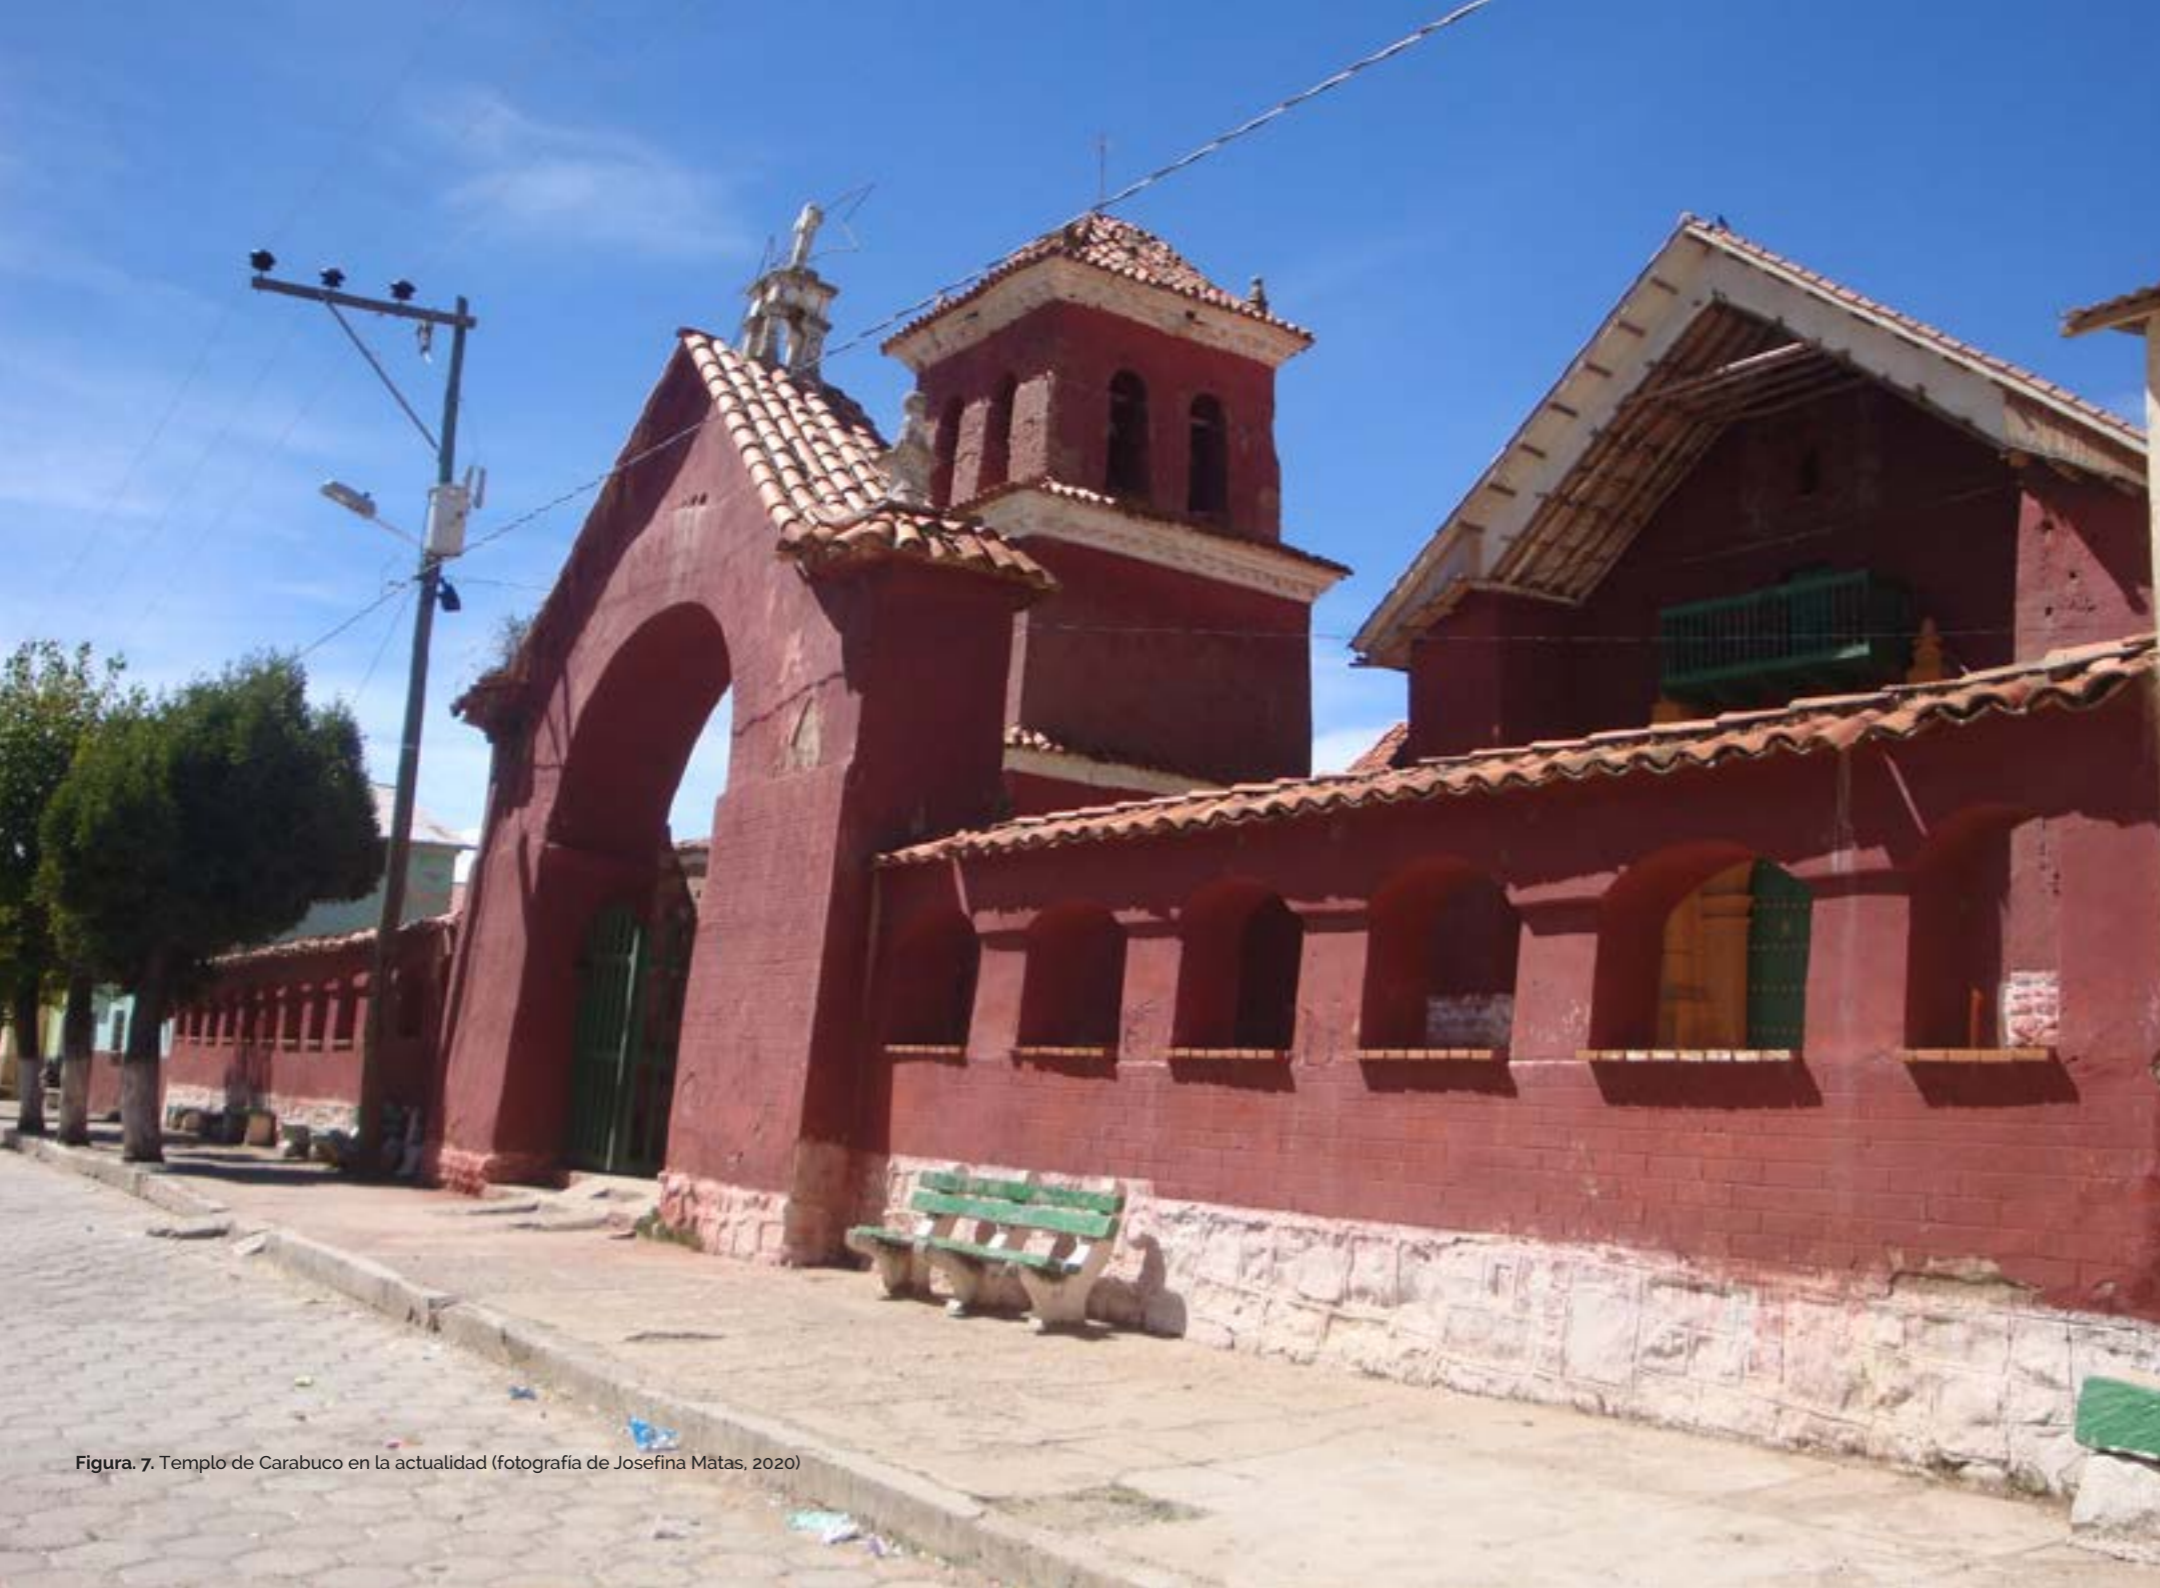
Figura. 7. Templo de Carabuco en la actualidad (fotografía de Josefina Matas, 2020)

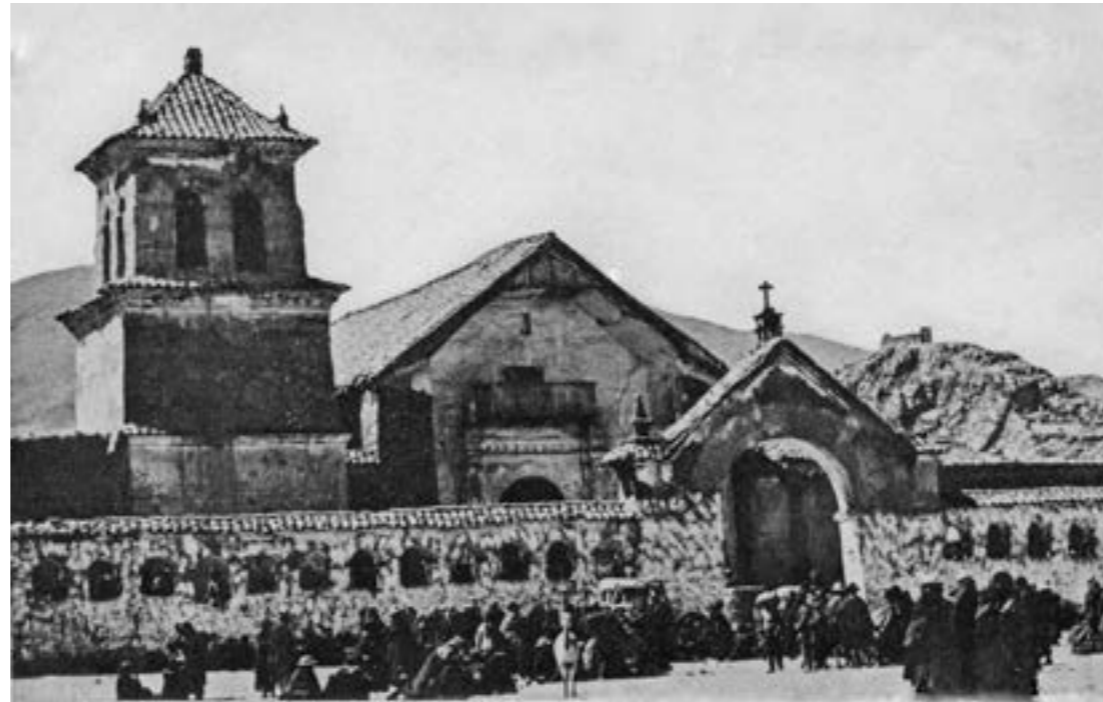
Figura 9. Templo de Carabuco en 1929 (colección Max Mollinedo).

En lo que resta del antiguo atrio, se observan ruinas de una posible capilla posa y, en la fachada sureste, una portada lateral al igual que en la mayoría de los templos que se construyeron en Bolivia en ese momento. La portada lateral es simple, presenta un arco de medio punto bordeado por pilastras toscanas, encima de la portada se encuentra un balcón que Teresa Gisbert califica como “capilla abierta similar a la de la Merced de Cuzco” (2002, p.46) (Figura 9).

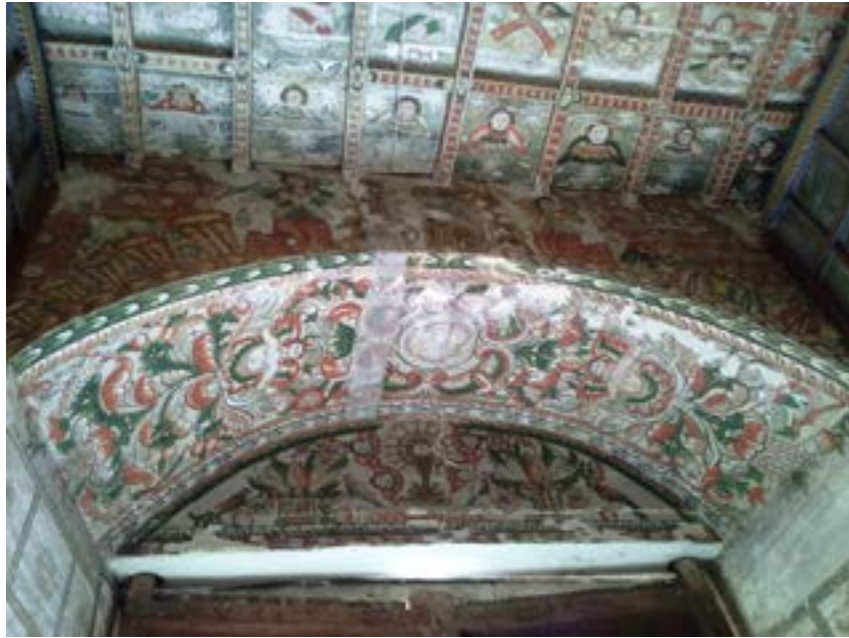
Figura 10. Detalle del coro y puerta de entrada del templo de Carabuco (Fotografía de Josefina Matas, 2021)

Los materiales y procedimientos constructivos son los que se usaban en esa época, piedra para el basamento de las paredes del templo y adobe. Las dimensiones de las paredes oscilan entre los 1,90 y 2,00 mts. El techo es de par y nudillo, de acuerdo a la tradición mudéjar, con tirantes pintados con pares que sujetan la paja trenzada en el caso

del presbiterio y la caña hueca en el caso de la nave. Sobre la caña hueca va una capa de paja con barro y sobre ella la teja. La teja muslera original sólo se encuentra en la techumbre del campanario, del baptisterio y de la sacristía. La nave principal ha sido revestida en años recientes de teja cerámica (2002). El coro tiene forma de U y es de madera, está pintado con ángeles músicos de factura similar a los de Calamarca. Las aberturas de los vanos están cerradas con berenguela. El campanario es de barro y se divide en tres cuerpos, cada cuerpo va separado con molduras decoradas con adobes tipo adaroja, decoración que responde también a la influencia árabe en Charcas. El muro atrial presenta hornacinas y tejas en la cabecera de borde, también es de barro (Figura 10 y 11).

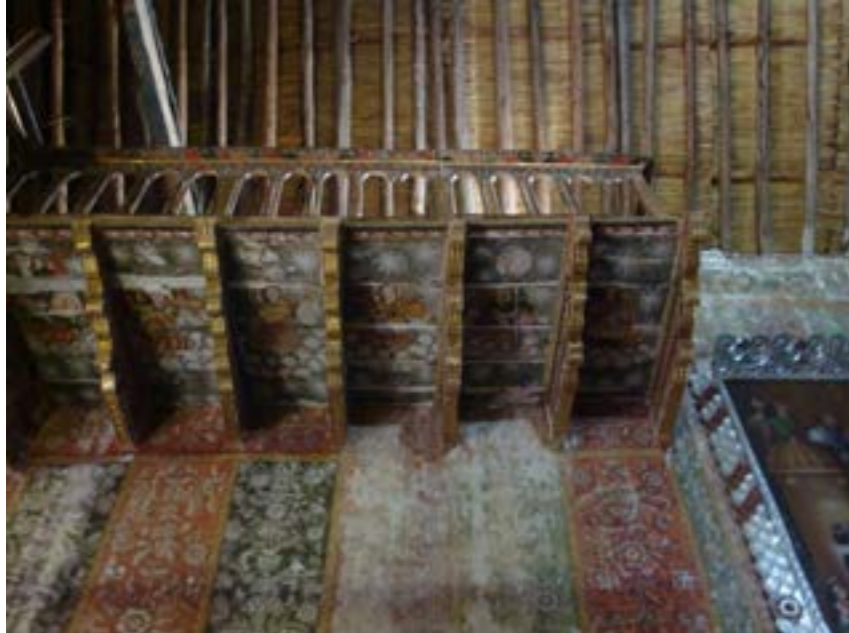
Figura 11. Detalle del coro y pintura mural en la pared del templo de Carabuco (Fotografías de Josefina Matas, 2021)
